# 「令和 6 年能登半島地震」後の斜め写真に基づく 被災状況報告（速報）

中日本航空（株）

# 「令和6年能登半島地震」後の 1月2日撮影「斜め写真」に基づく被災状況

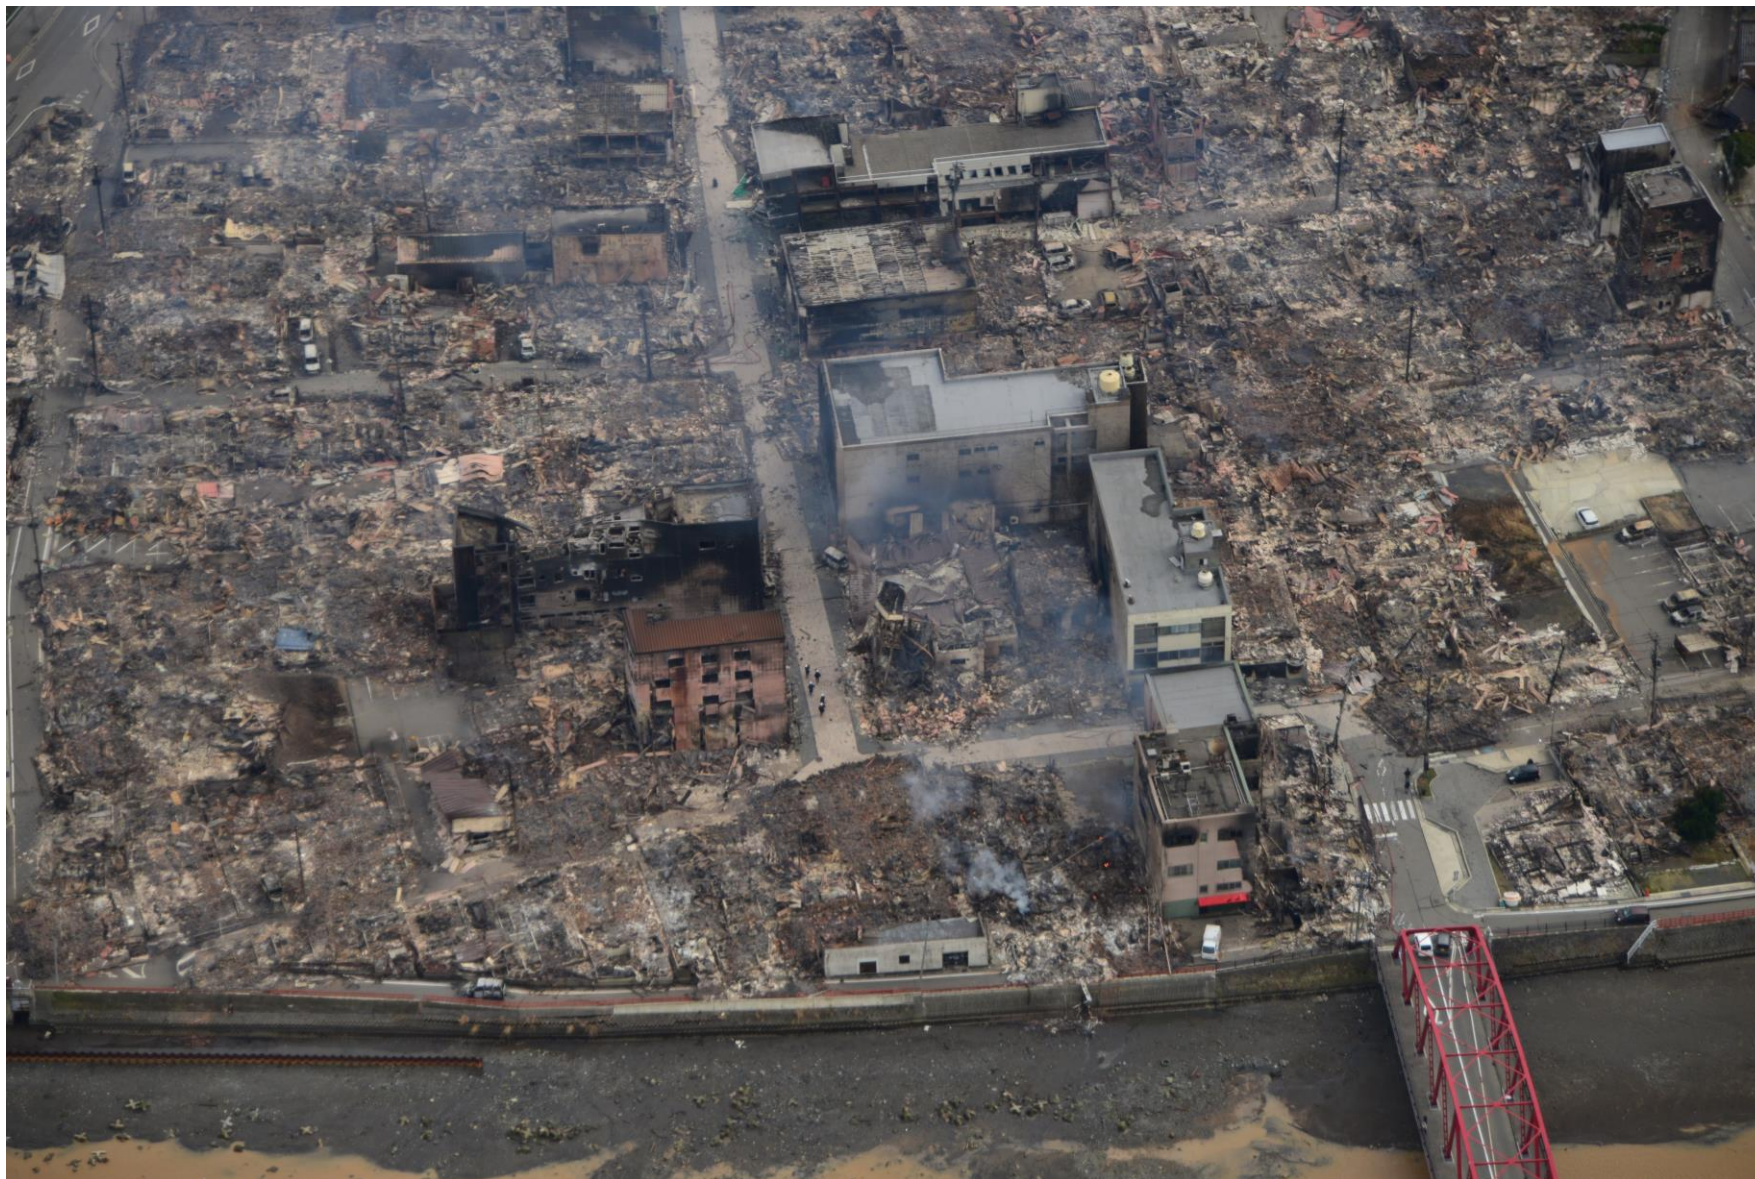
赤色の橋は  
「いろは橋」

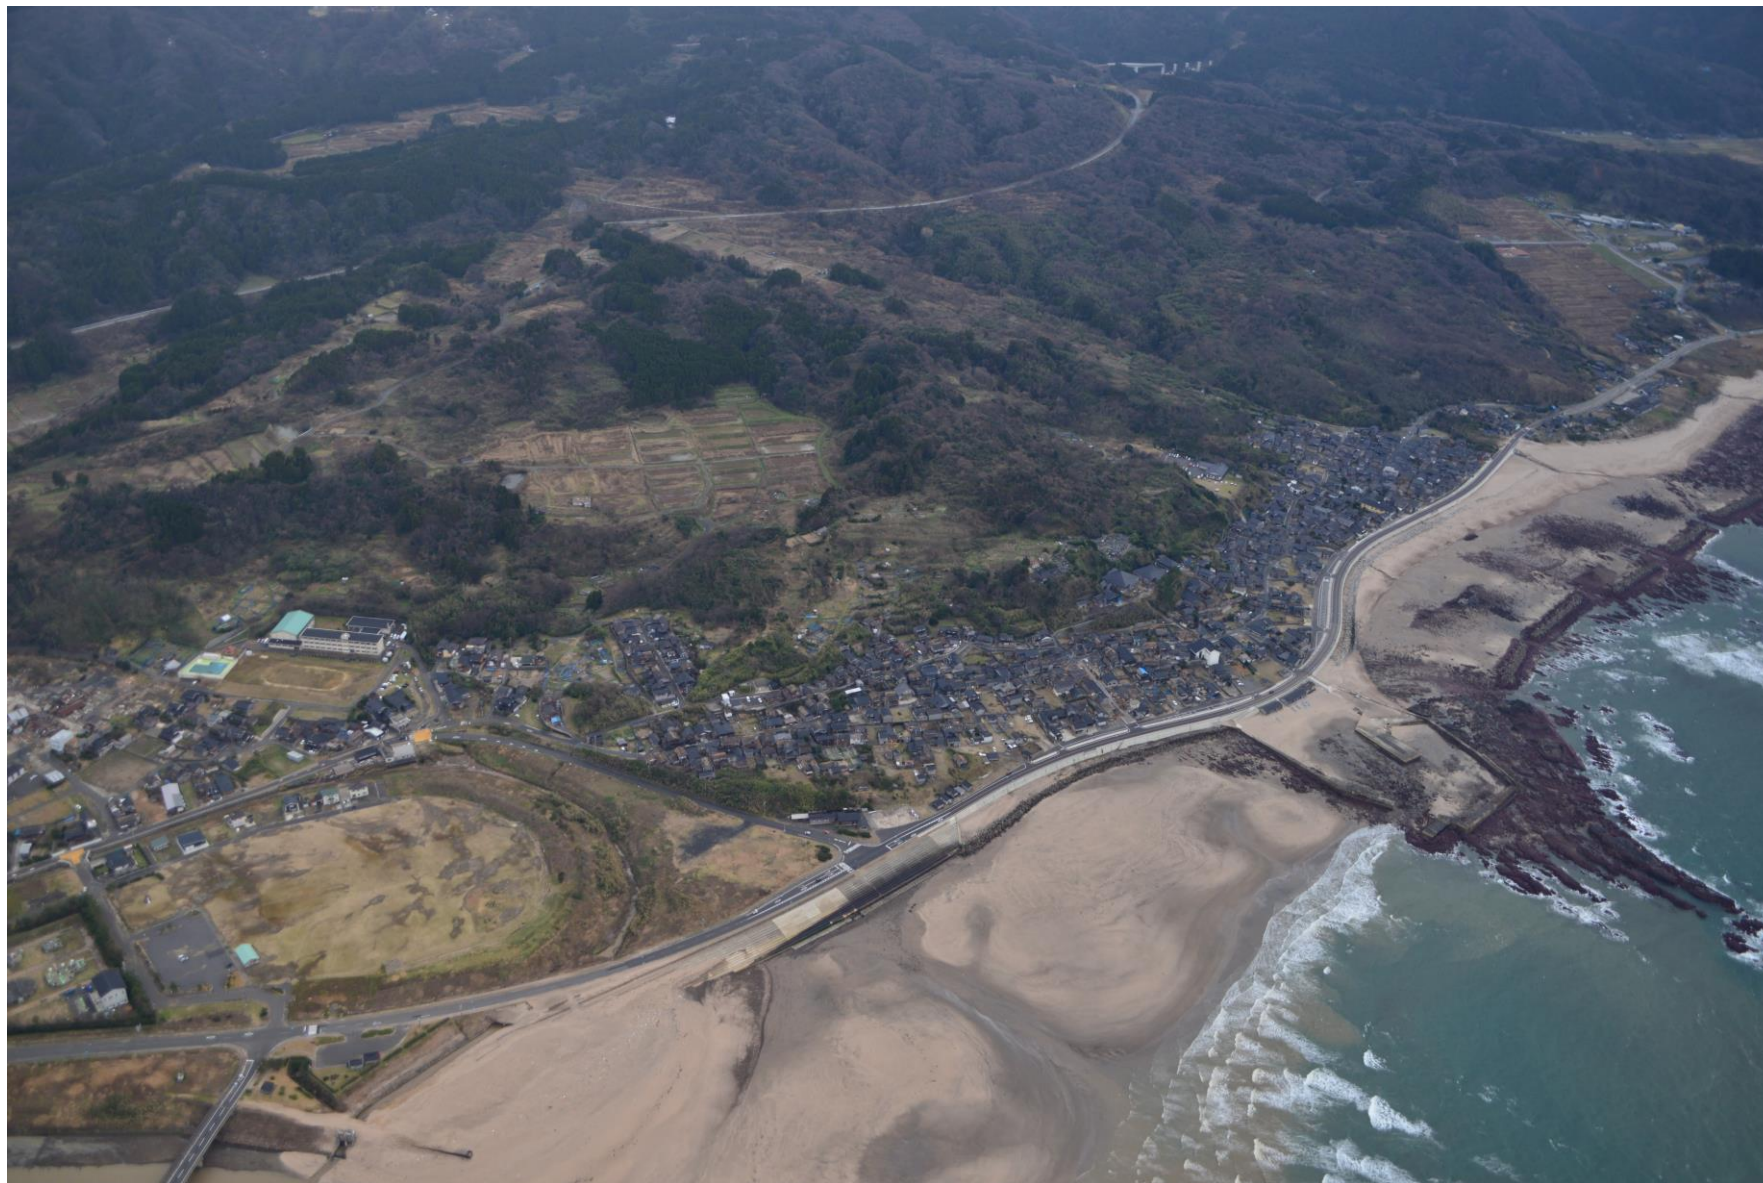
約4m (SAR解析)  
隆起した海岸

(4) 輪島市門前町黒島町の海岸では、隆起量が約4m（SAR解析）の隆起海岸となっていることを確認しました。

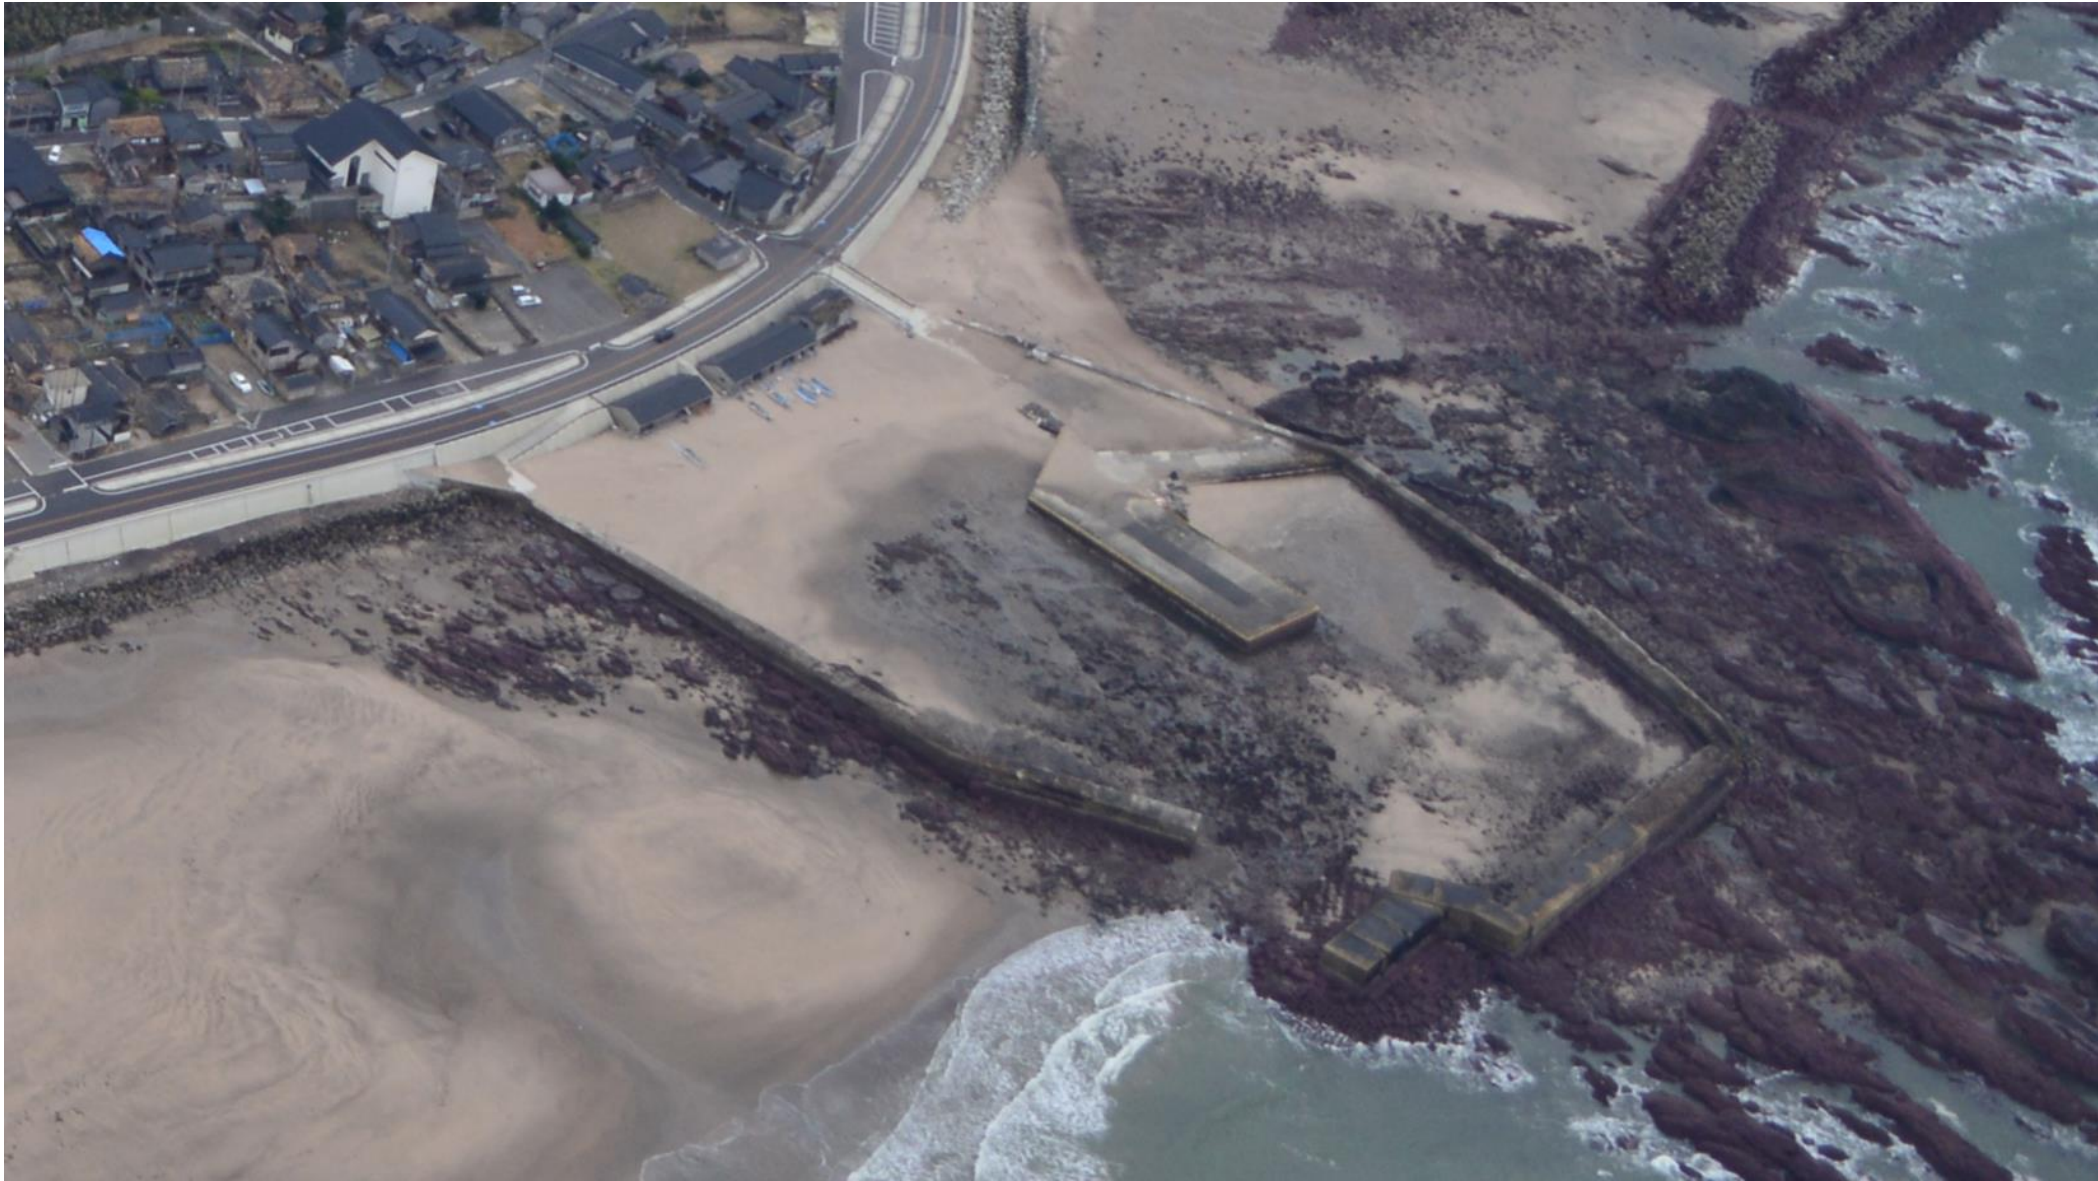
約4m（SAR解析）隆起した海岸

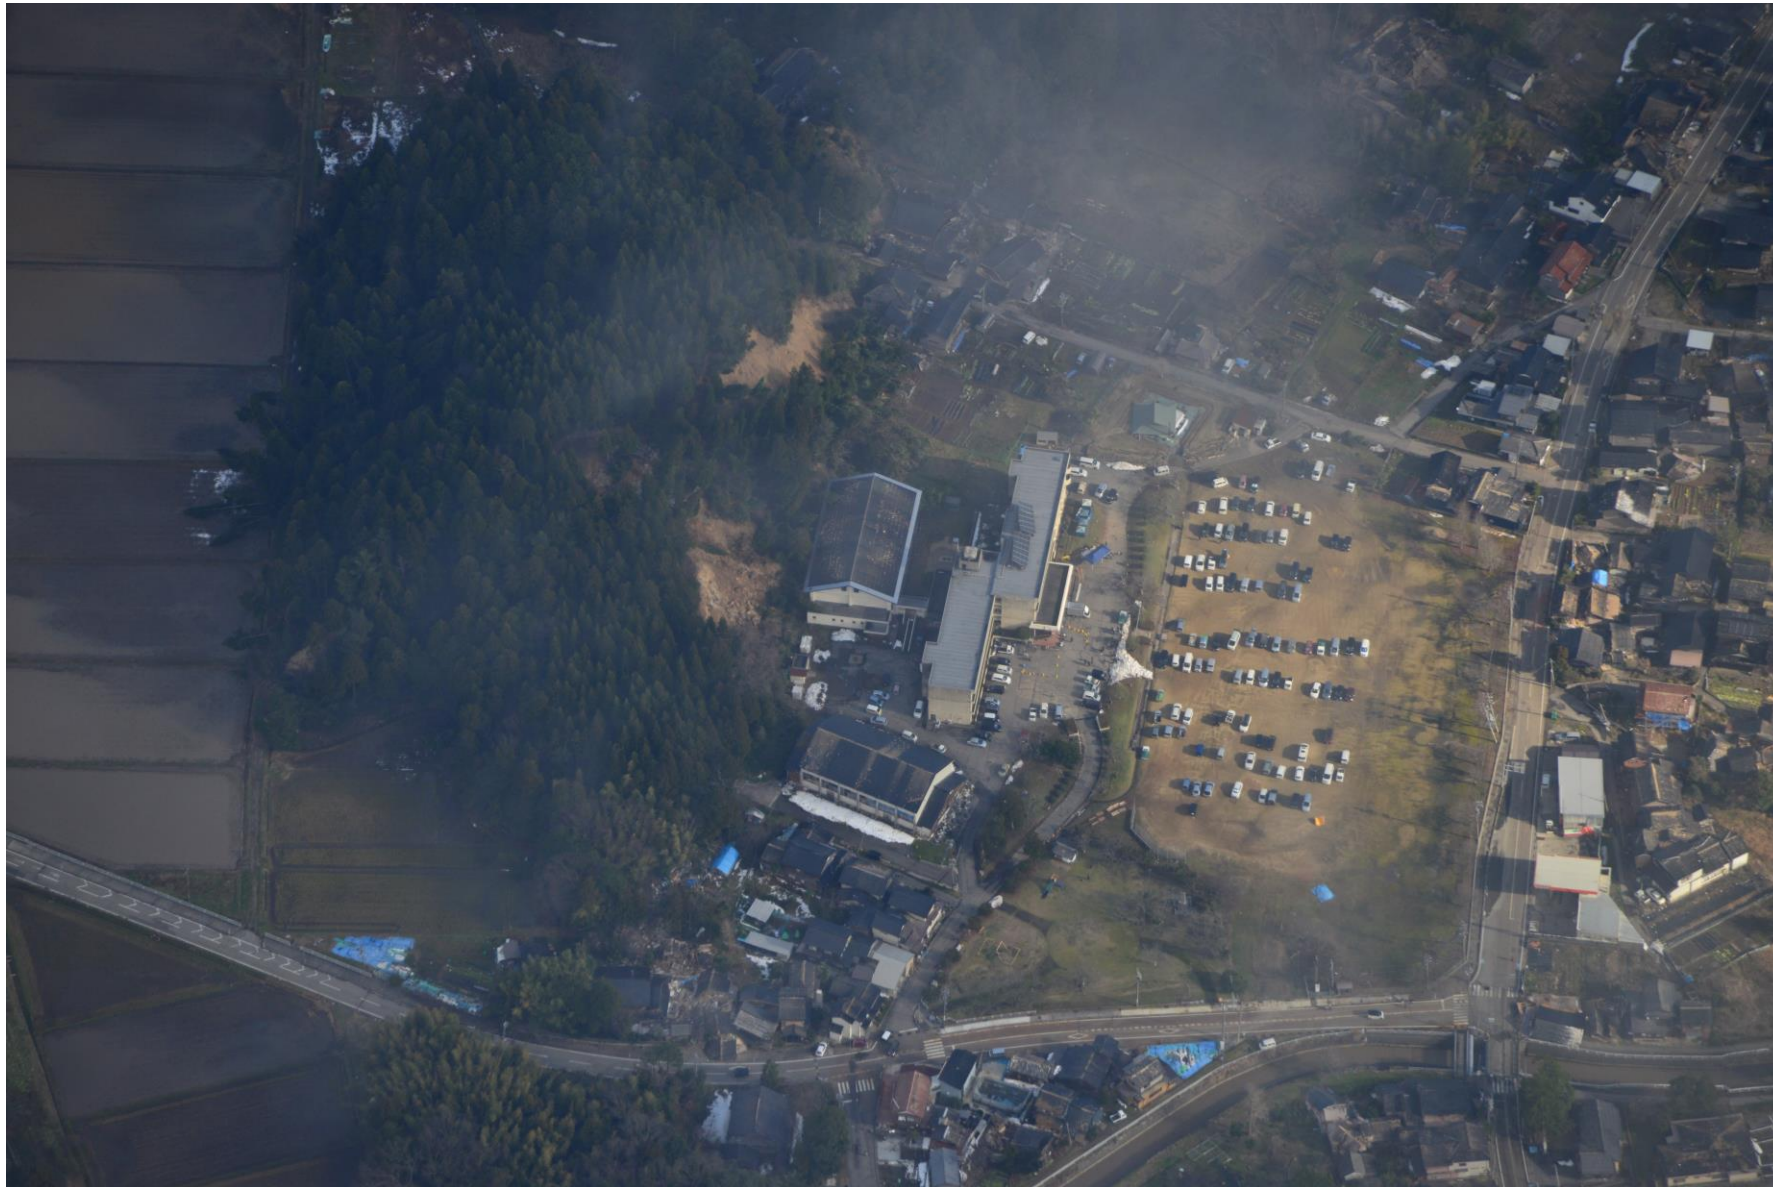
学校の裏山  
が斜面崩壊
