# 「令和 6 年能登半島地震」後の斜め写真に基づく 被災状況報告（速報）

中日本航空（株）

# 「令和6年能登半島地震」後の 1月2日撮影「斜め写真」に基づく被災状況

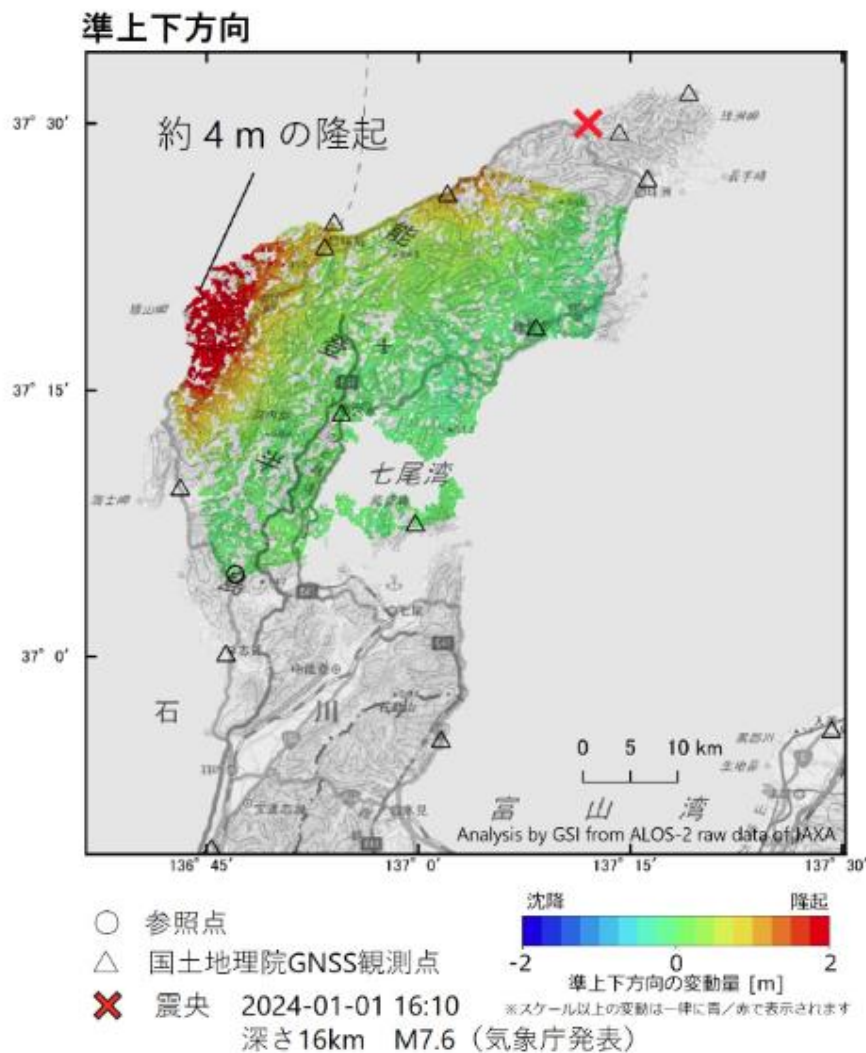
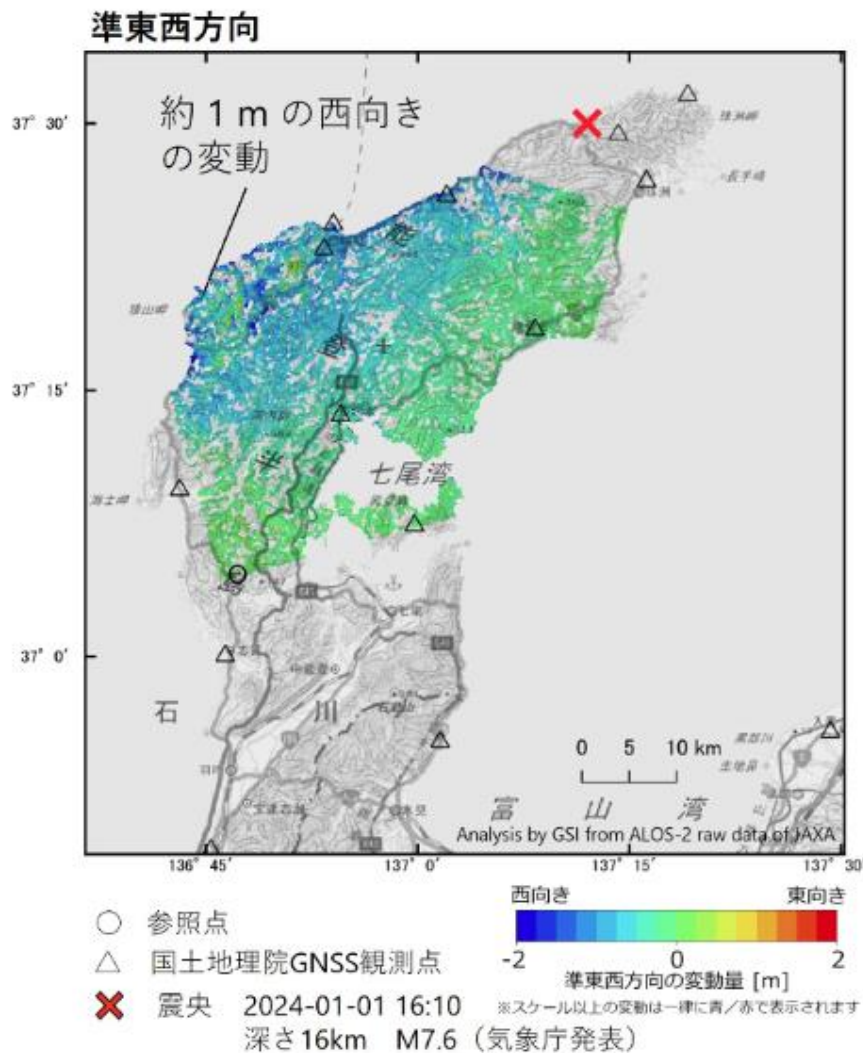
図1 2.5次元解析結果による変動量(左:準上下方向、右:準東西方向)(2.5次元解析とは)【地理院地図で閲覧】

現在も活発な地震活動が継続しており、1月1日以降の地震活動は北東－南西に延びる150km程度の範囲に広がっています。輪島観測点（国土地理院）で西南西方向に1.2m程度の変動、1.1m程度の隆起が見られるなど、能登半島を中心に広い範囲で地殻変動が観測されました。

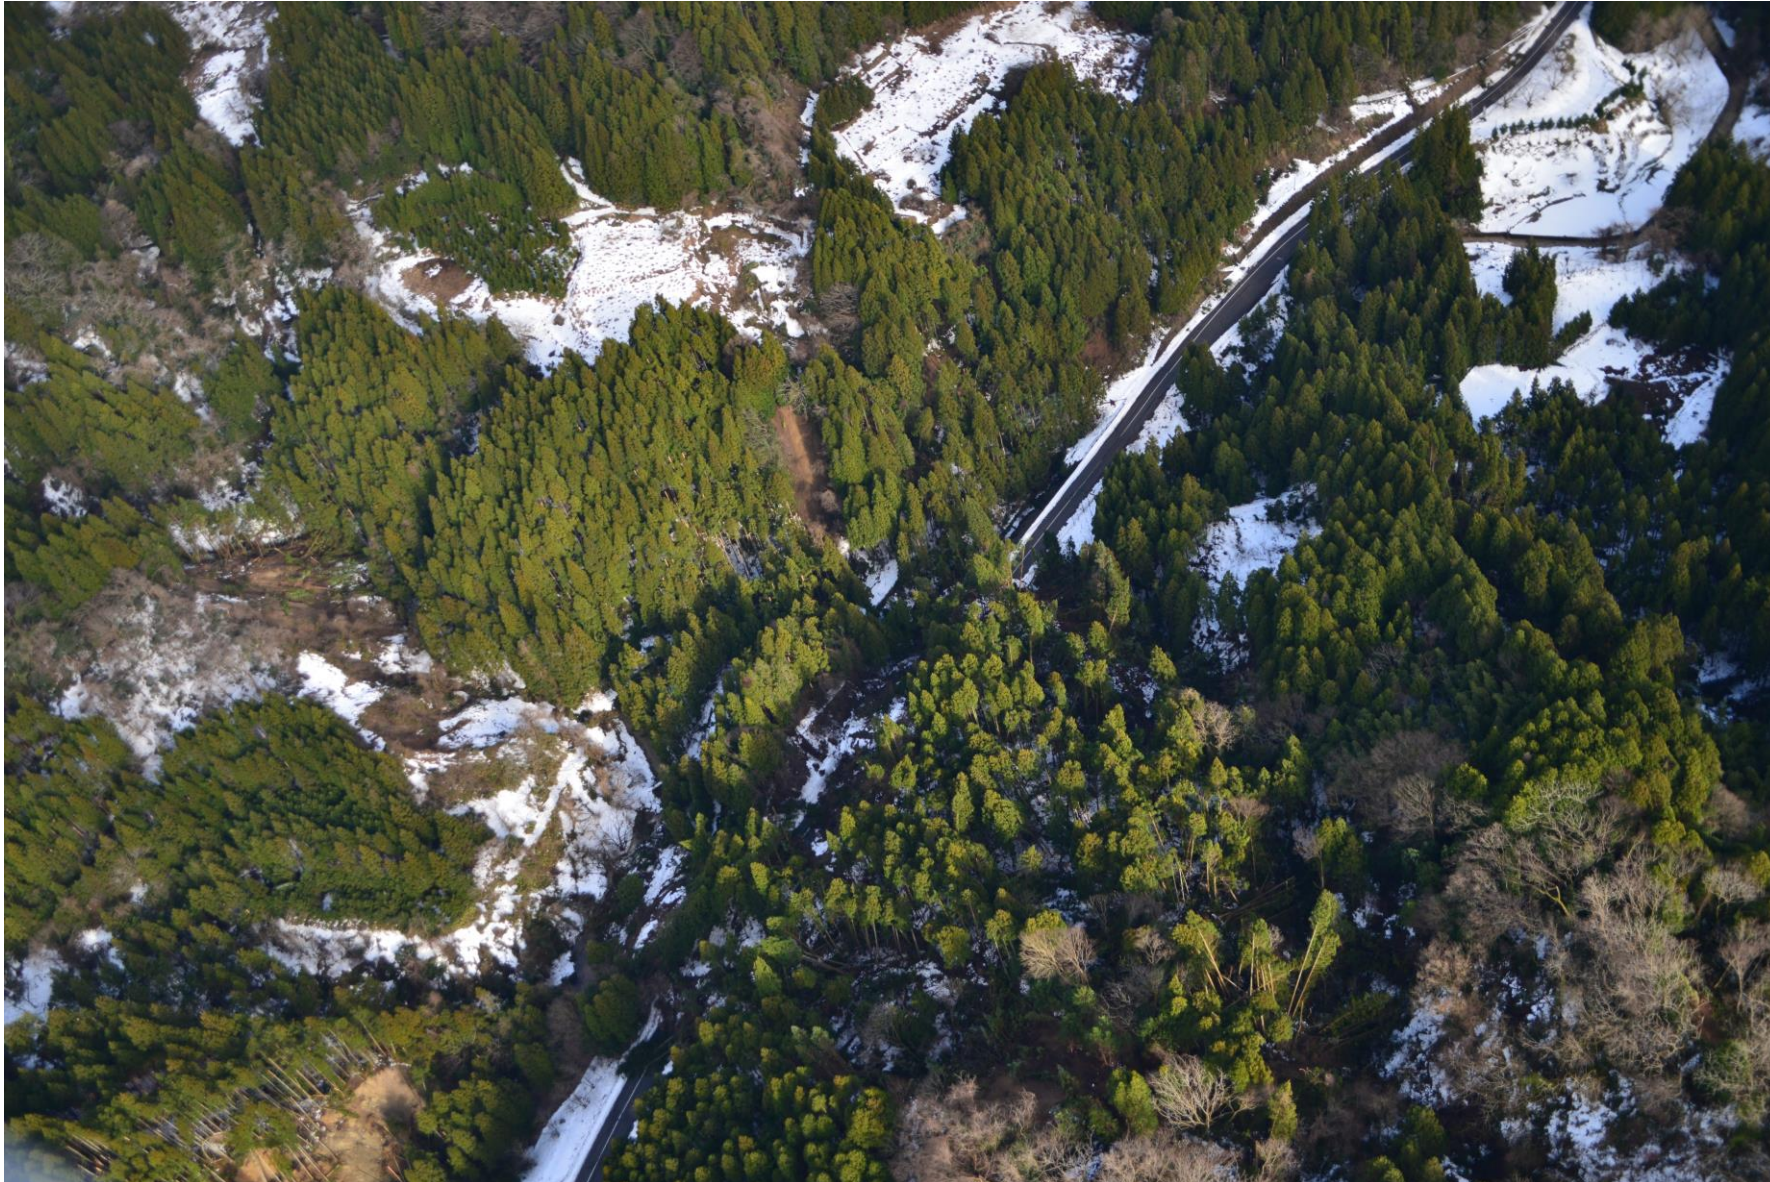
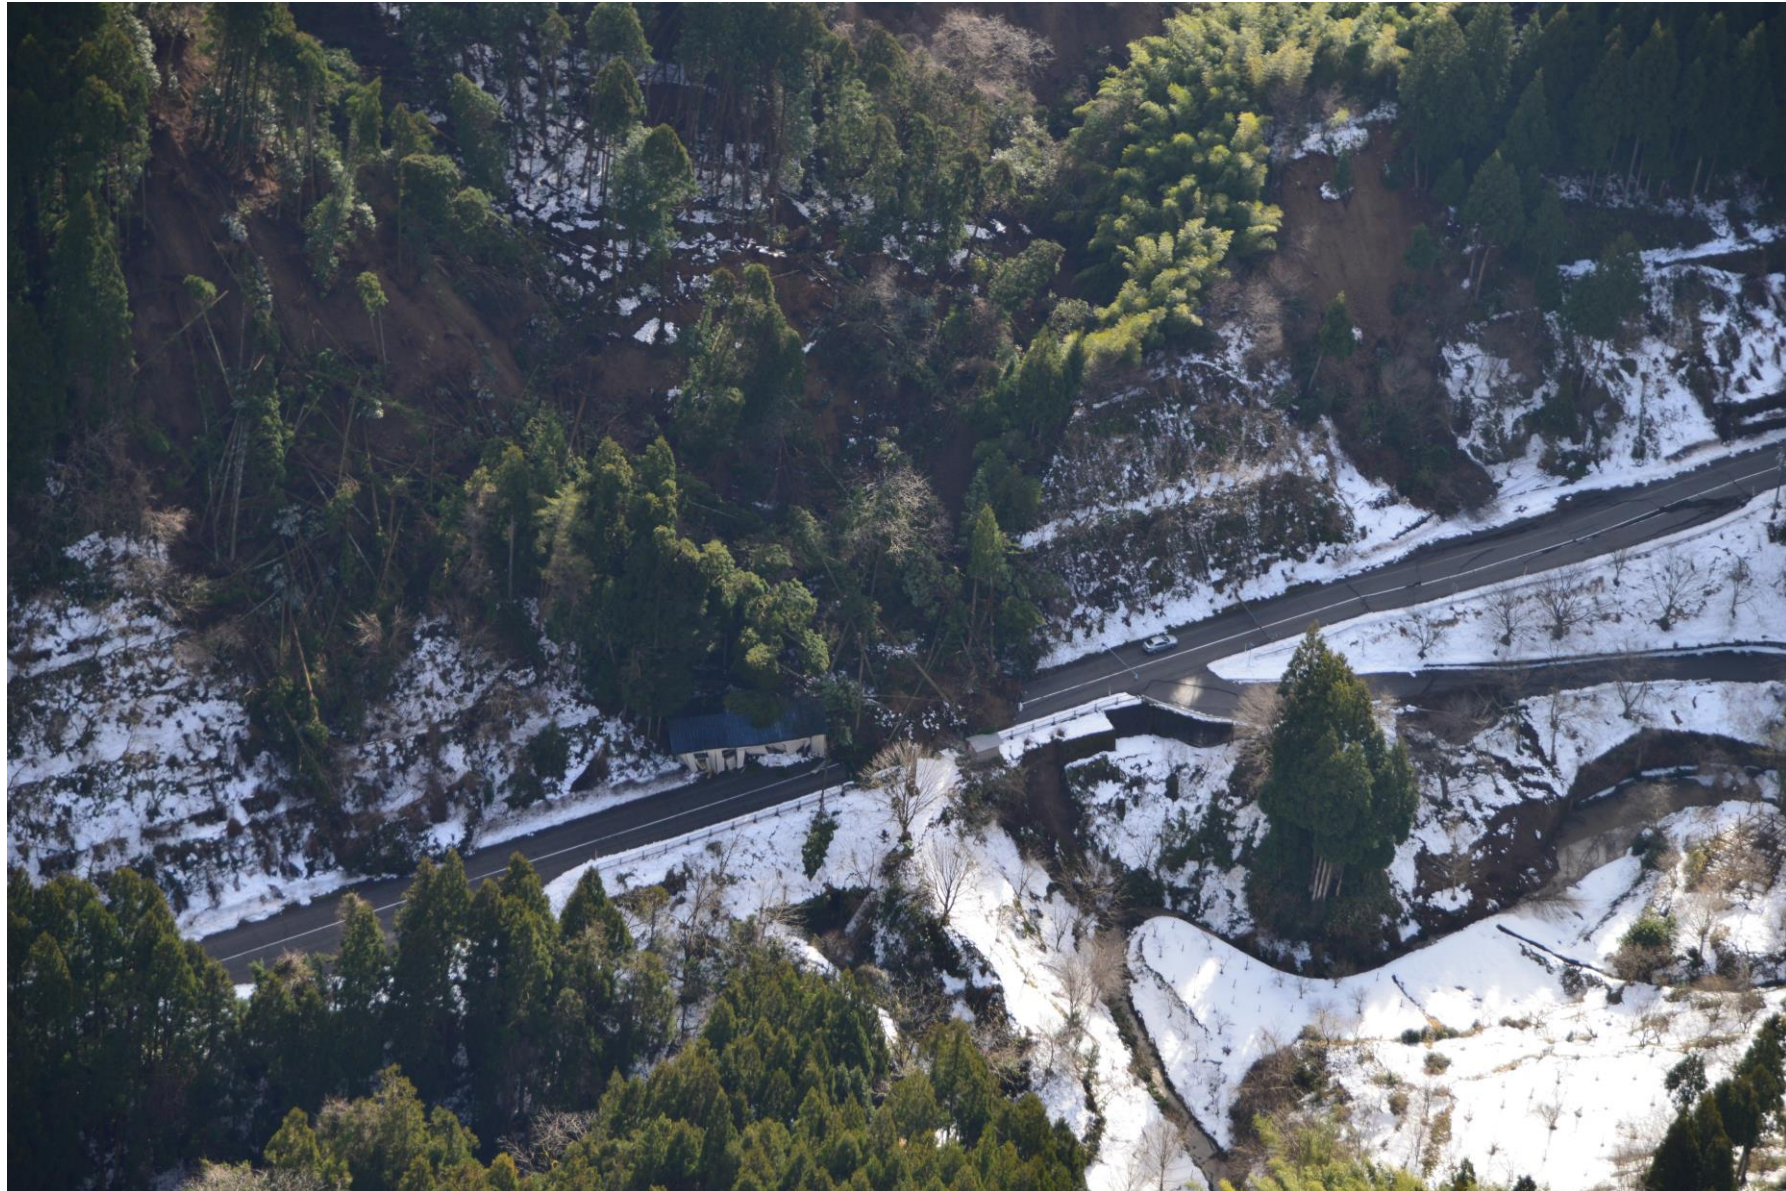
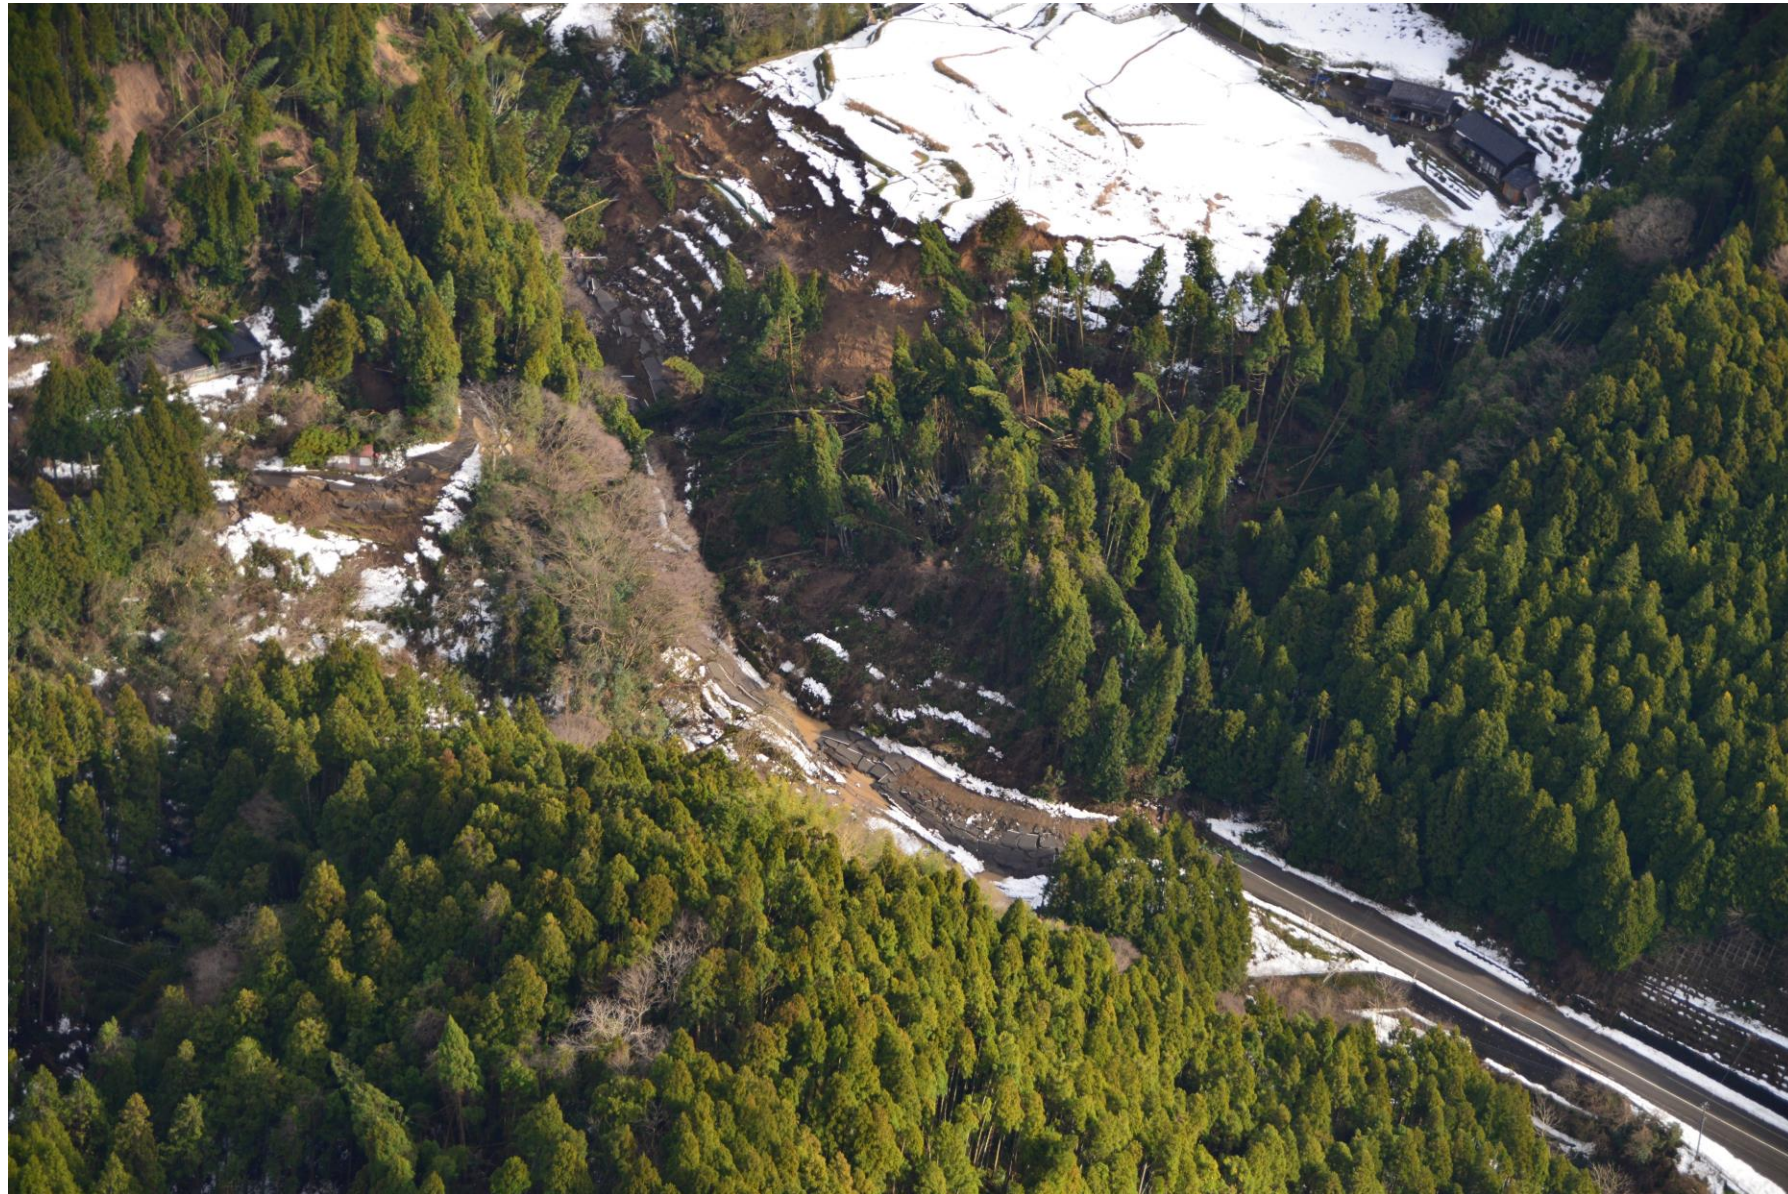
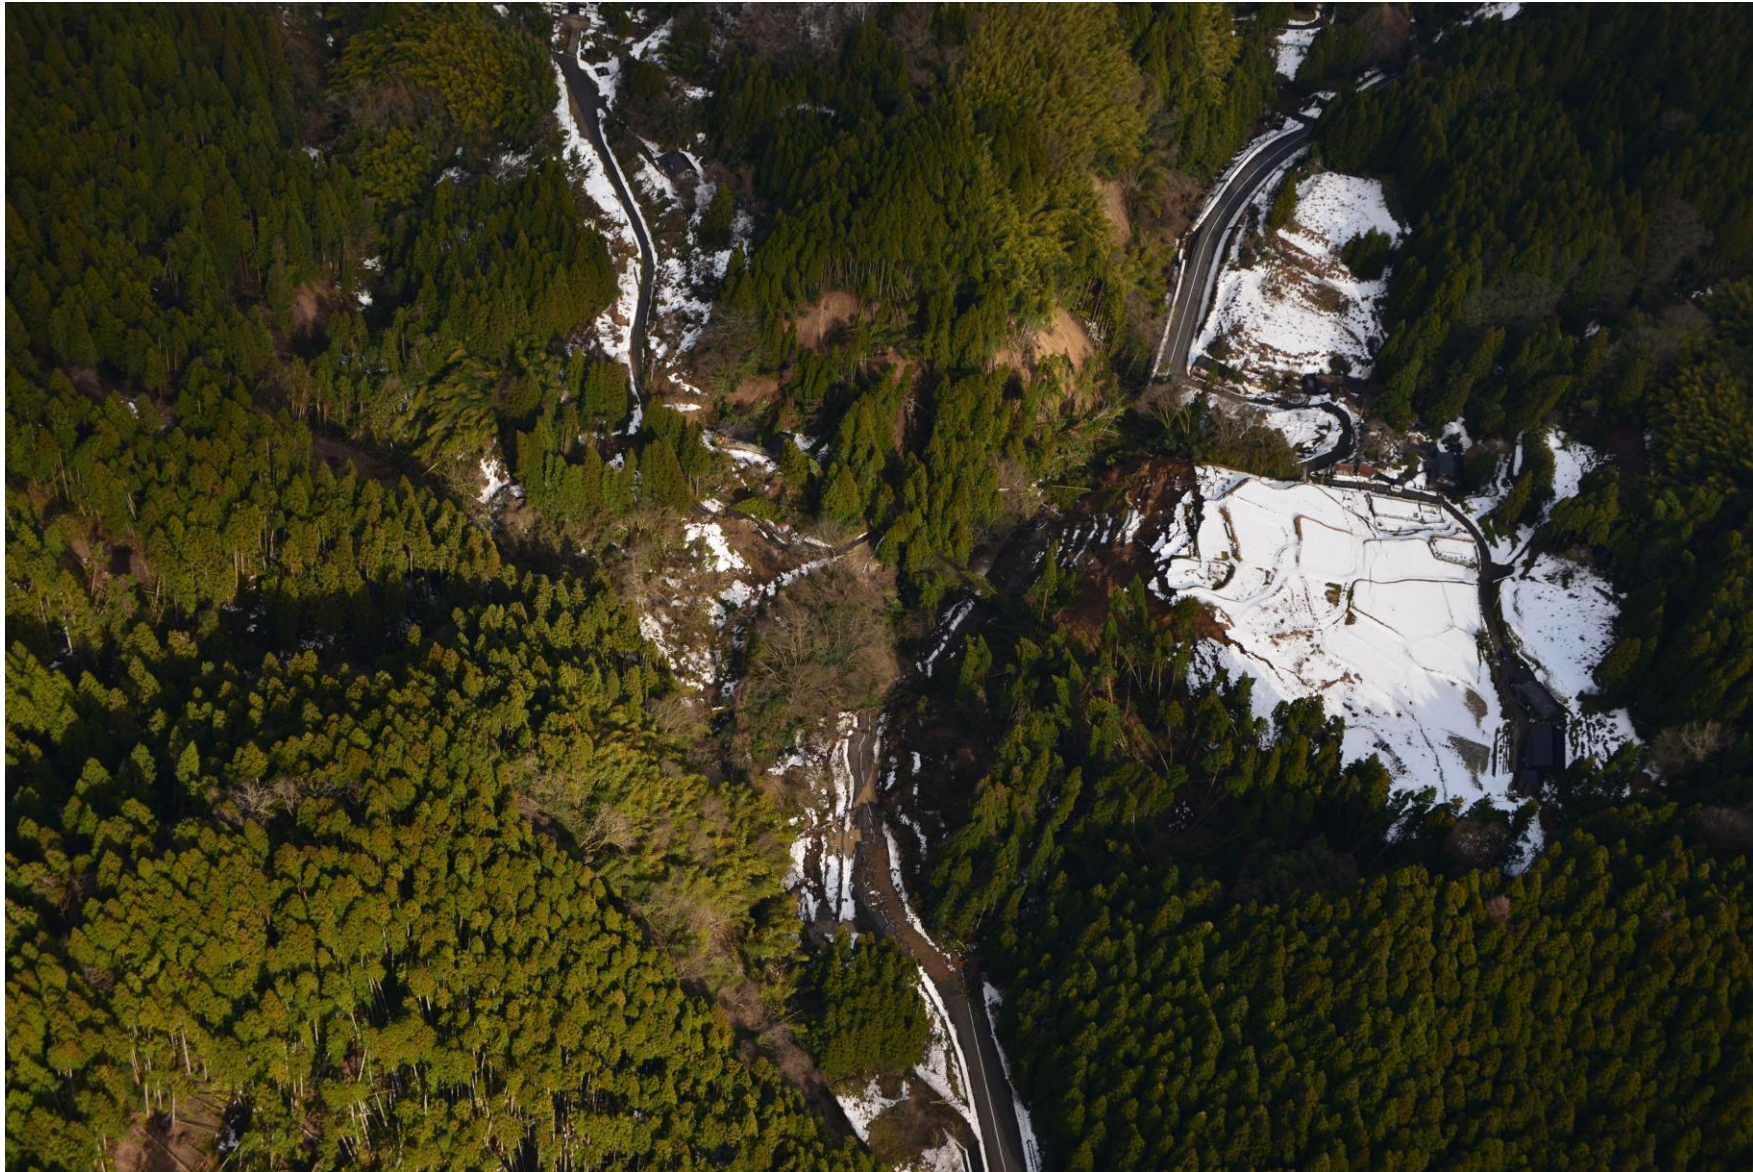
(1) 「のと里山海道」では、盛土の変状（地割れ・沈下・崩壊）が多く発生している一方、地山における変状は相対的に少ないようです。コンクリート橋脚や橋台及び床版については、写真で見る限り、明瞭な変状は確認できませんが、すり付け部の盛土には、沈下や崩壊が認められました。
