# 「令和 6 年能登半島地震」後の斜め写真に基づく 被災状況報告（速報）

中日本航空（株）

# 「令和6年能登半島地震」後の 1月2日撮影「斜め写真」に基づく被災状況

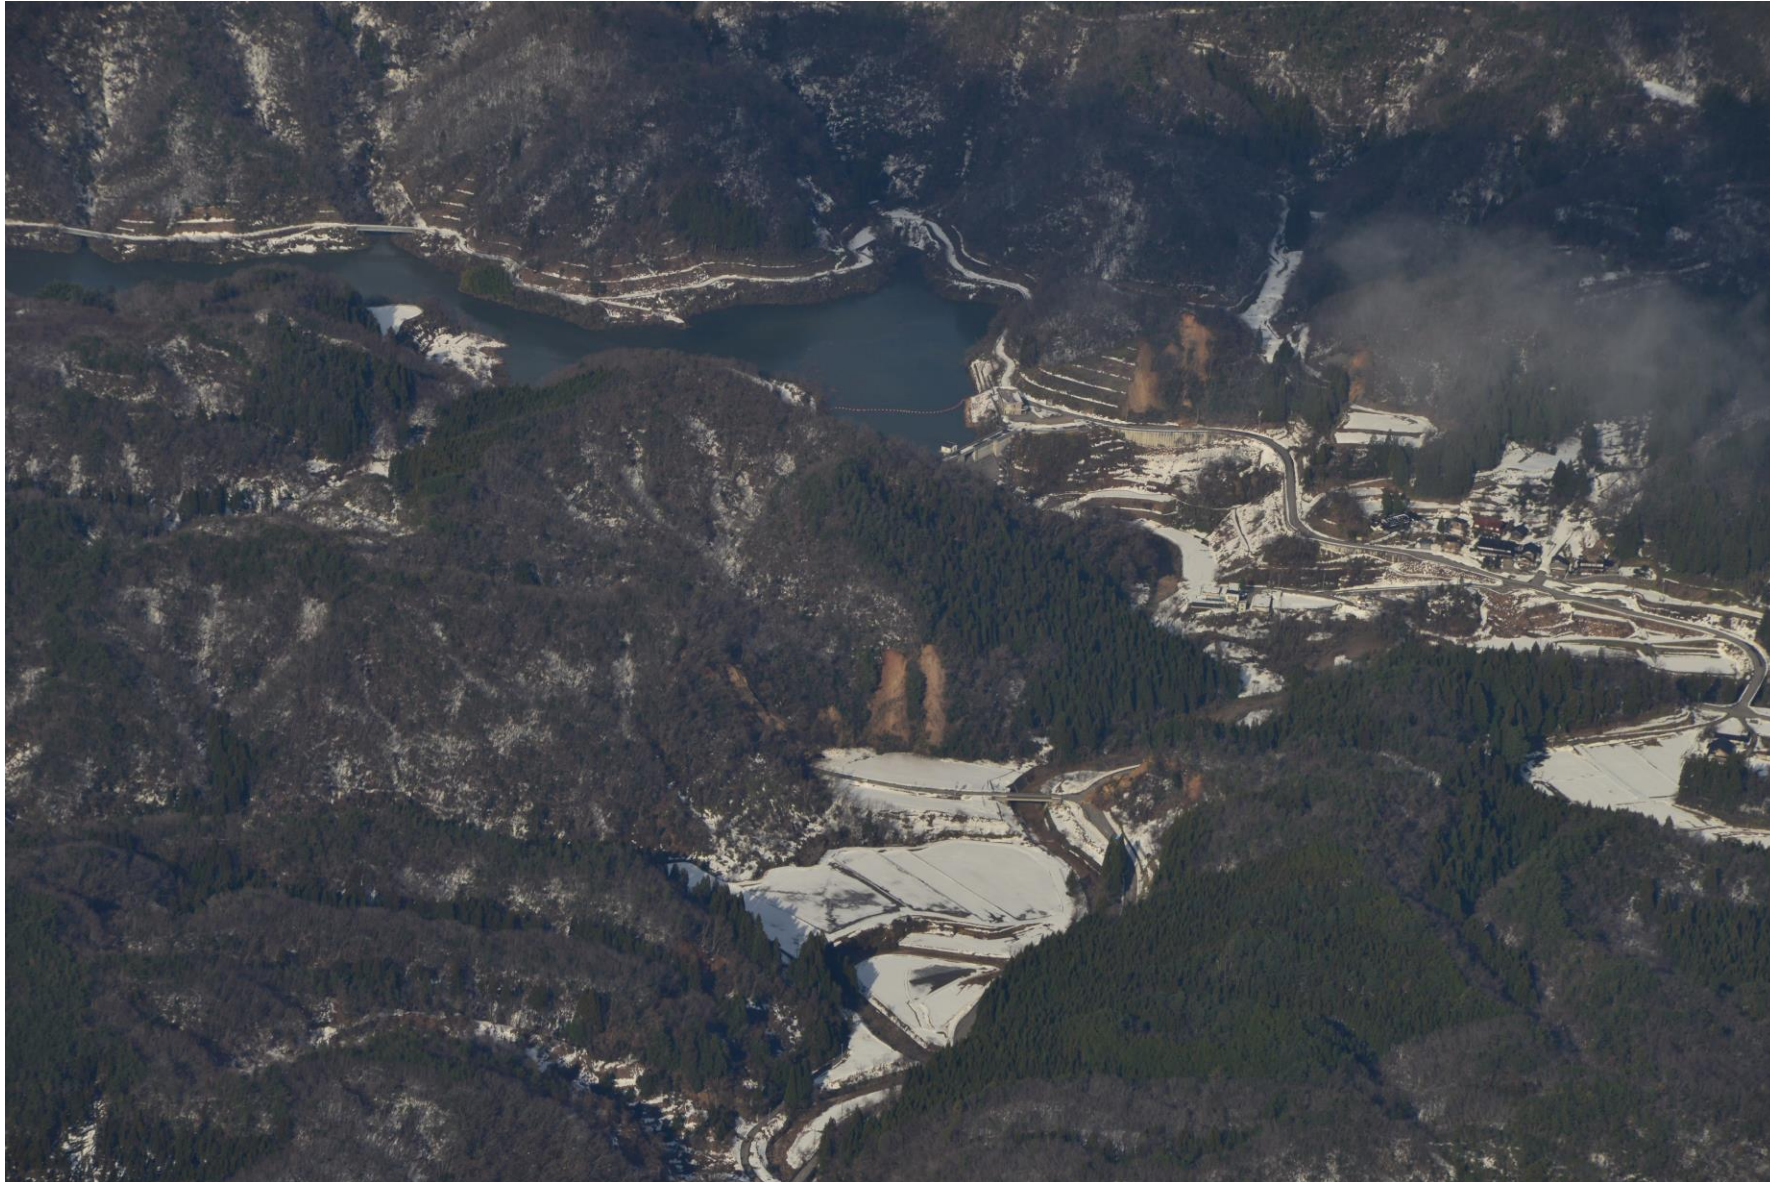
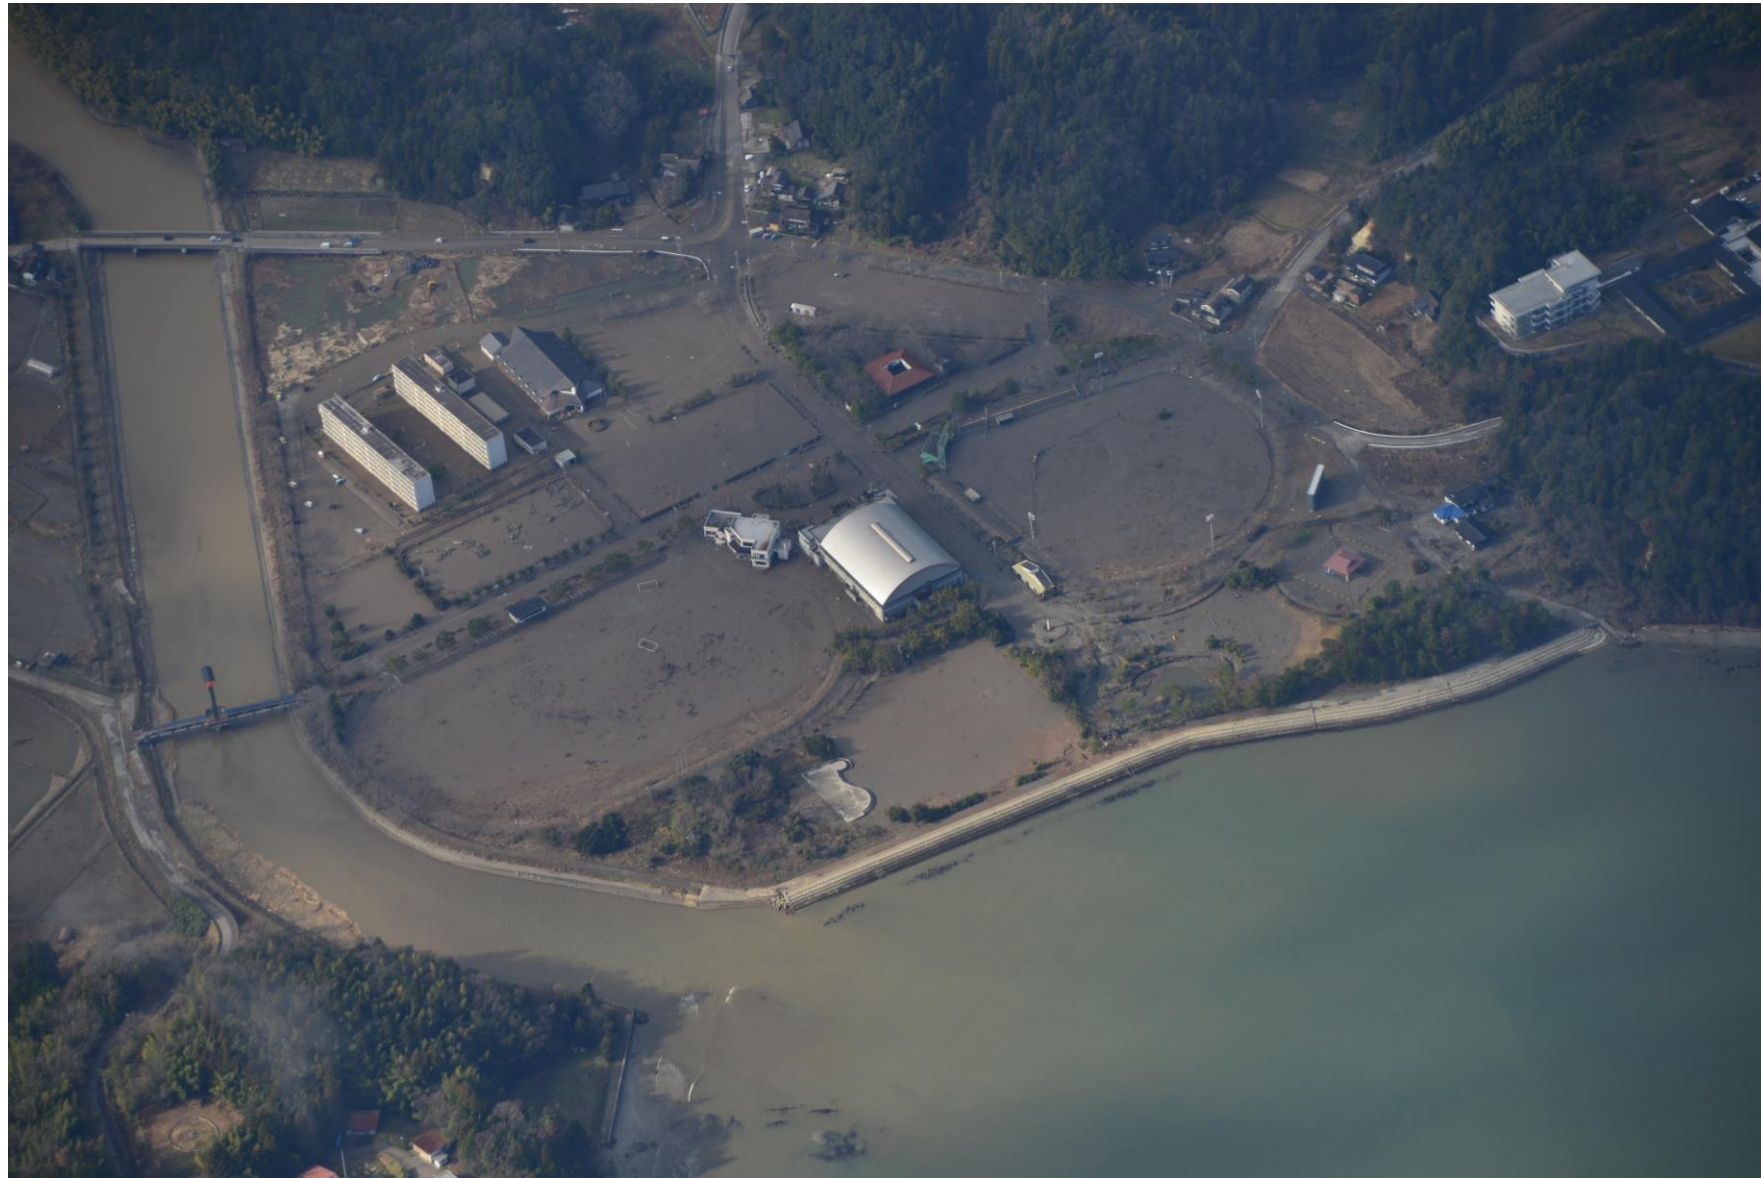
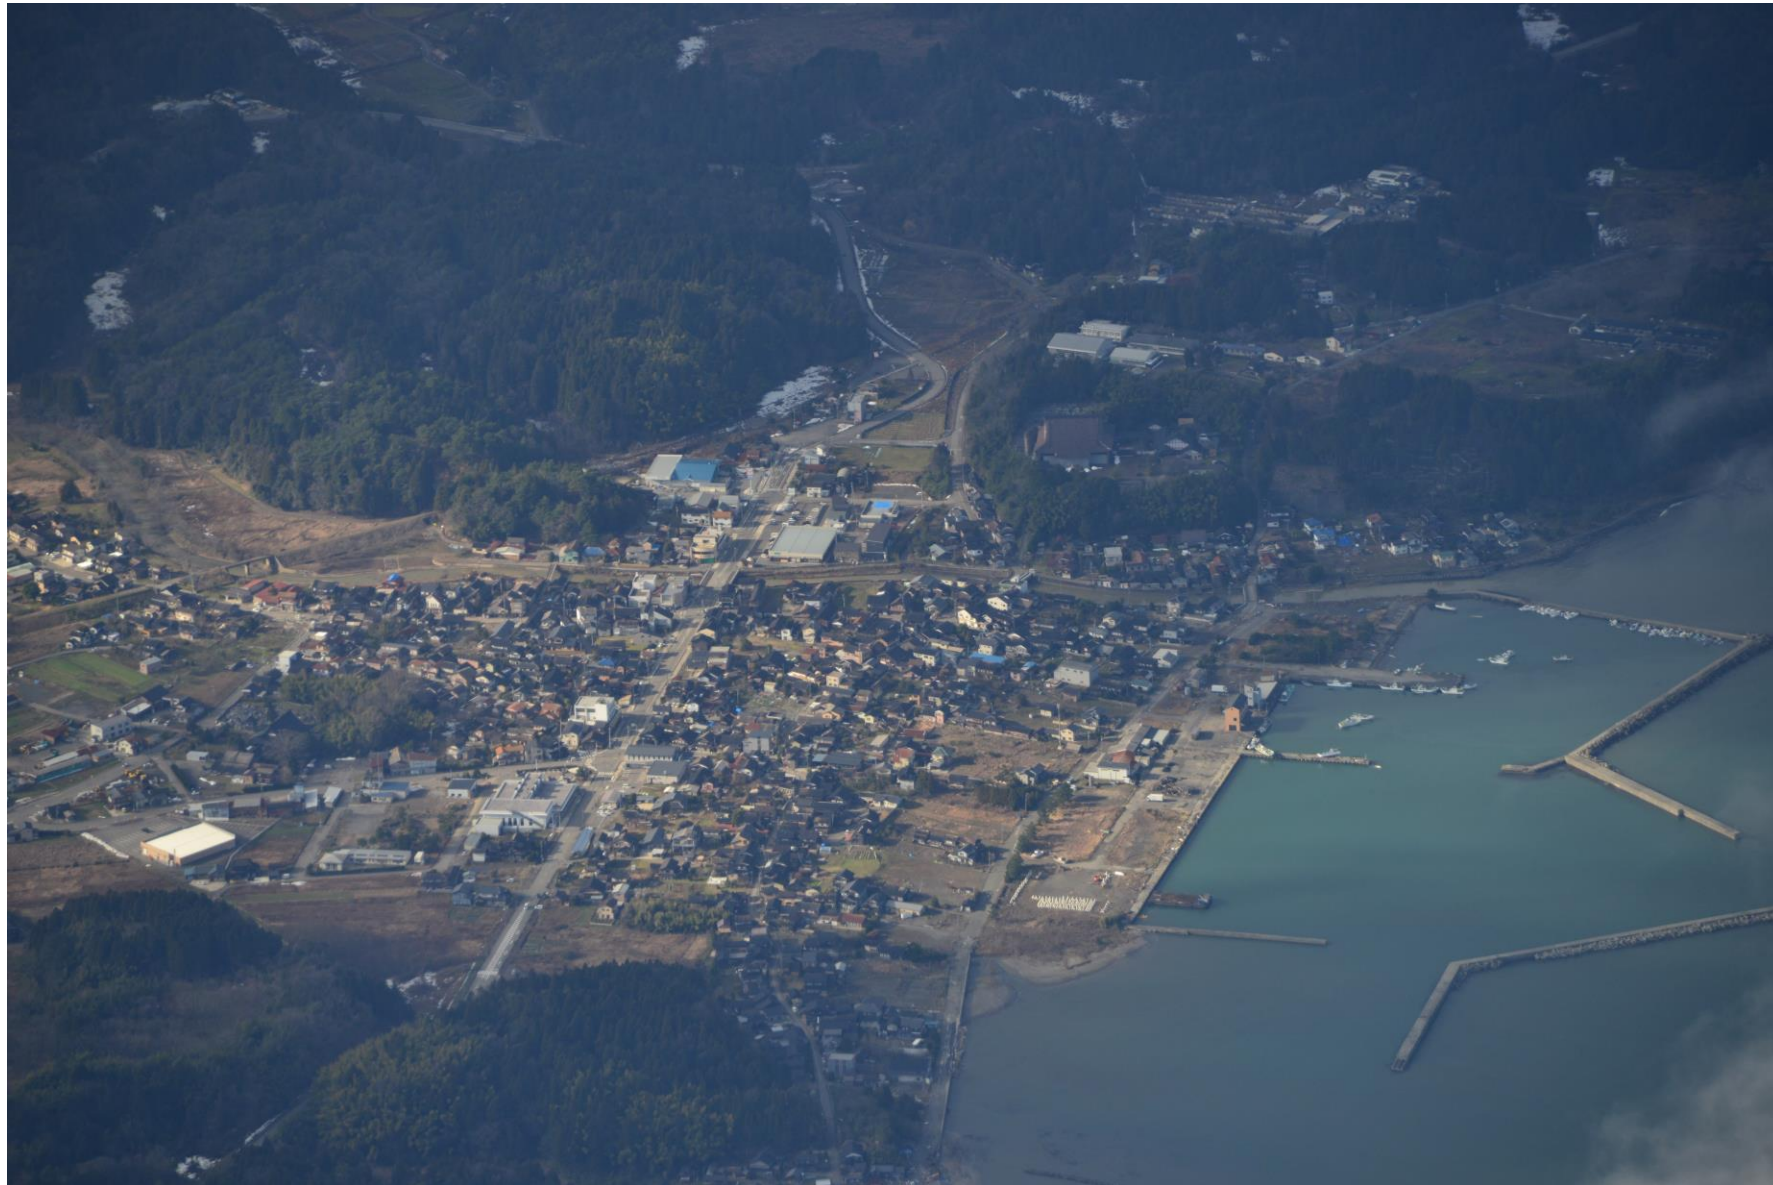
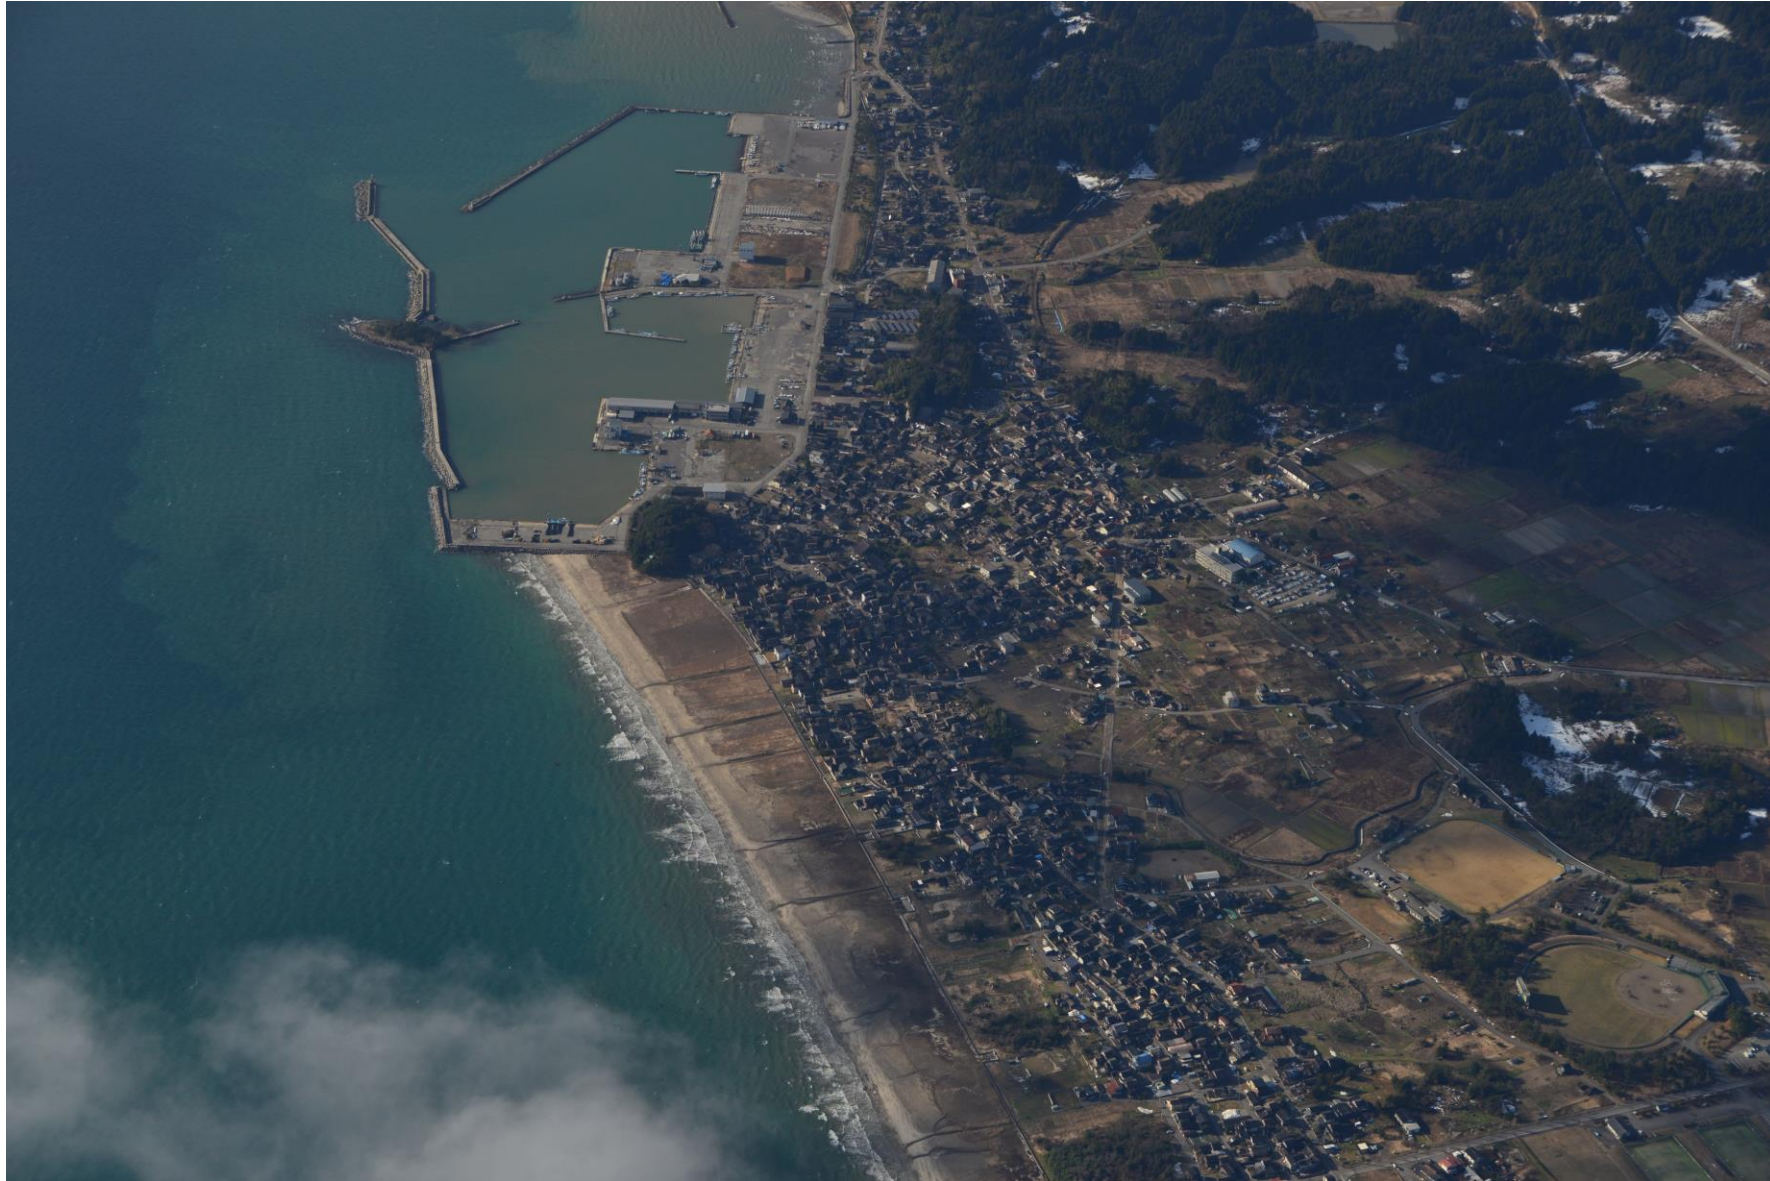
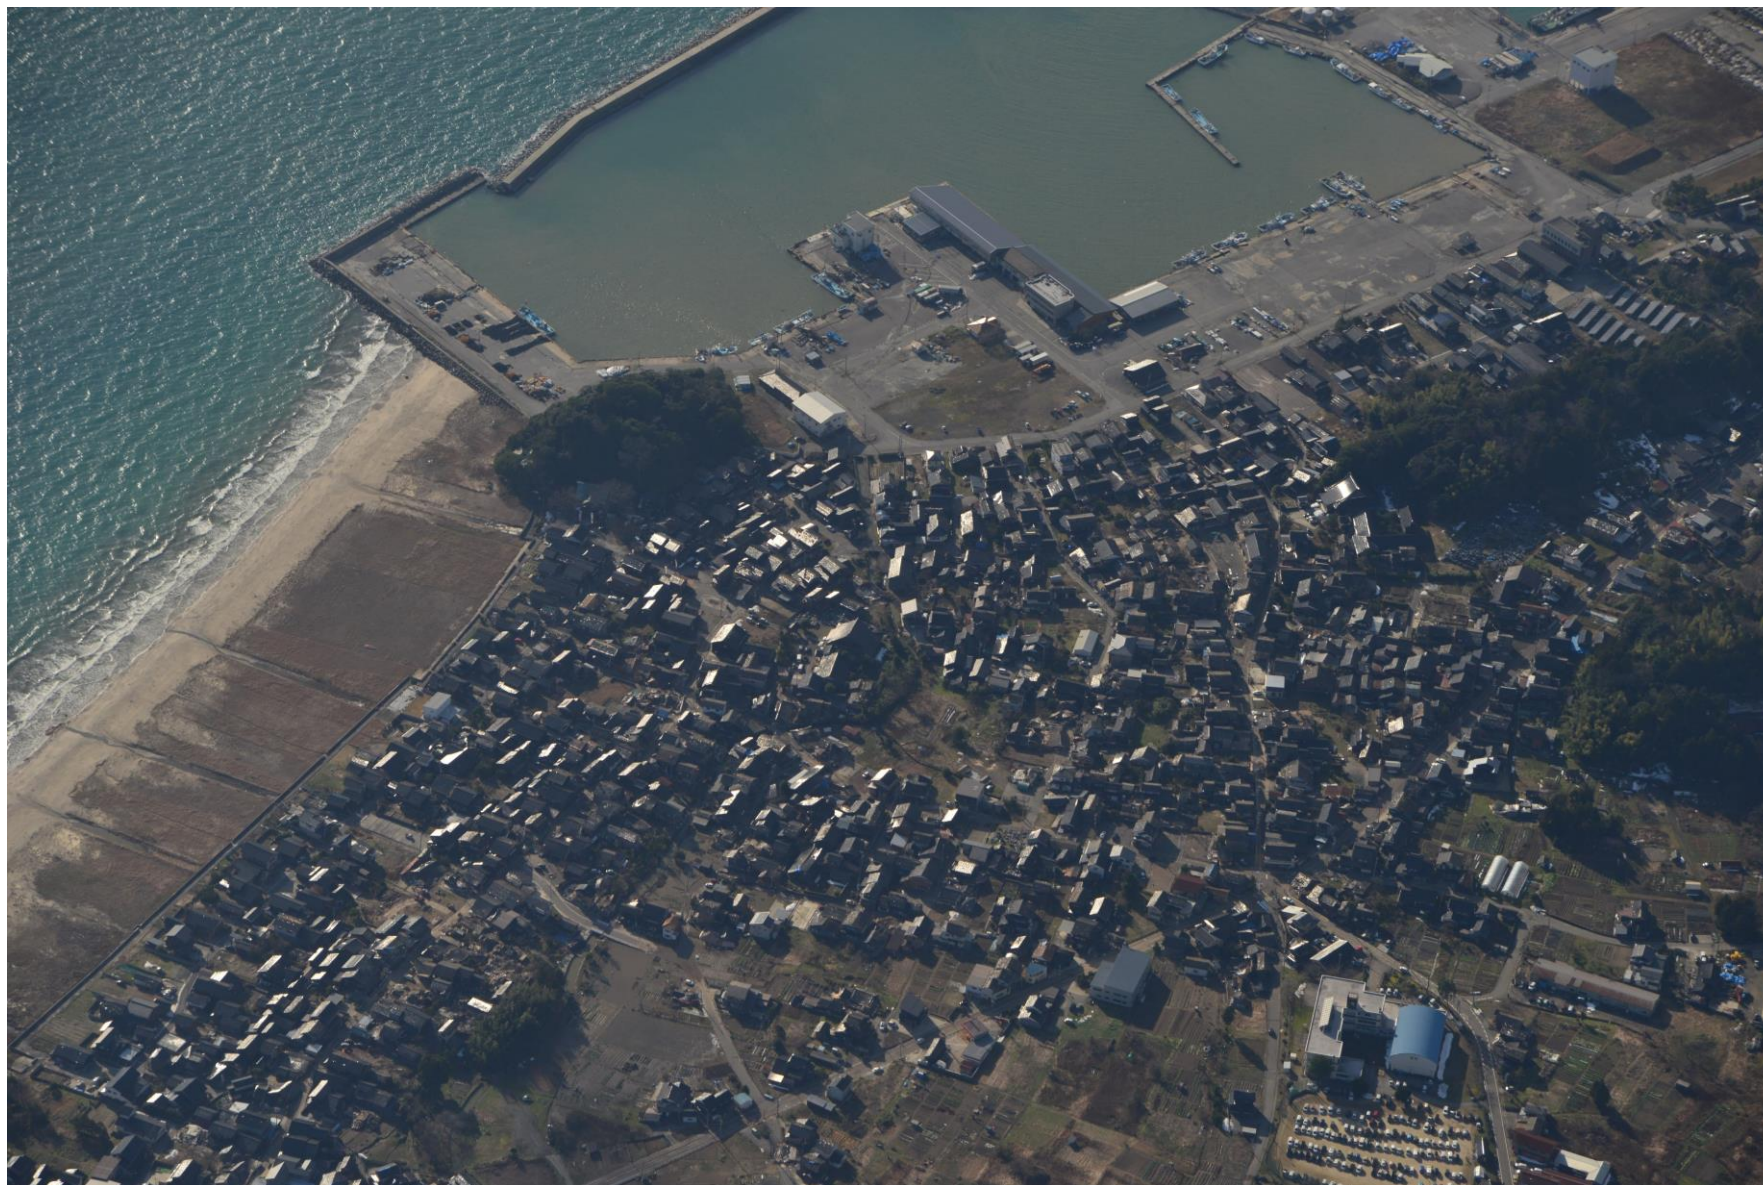
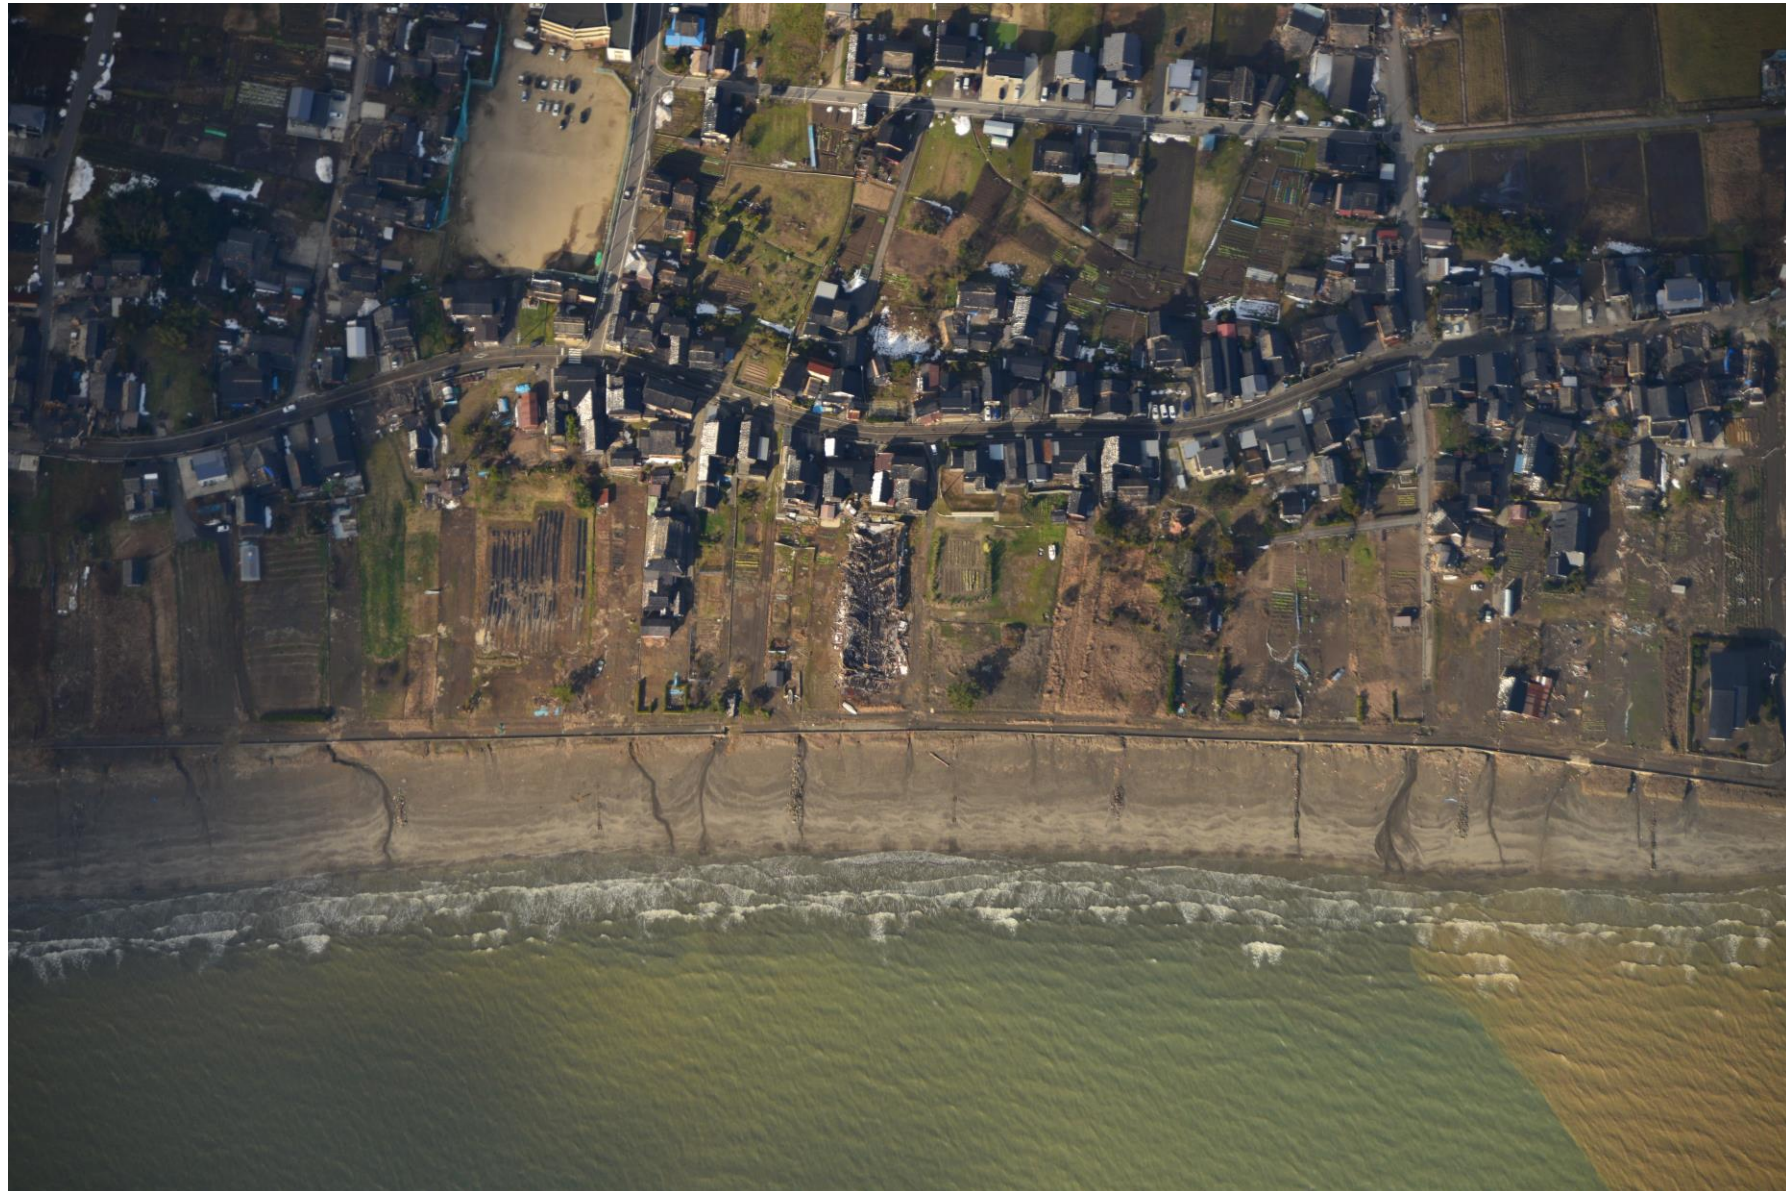
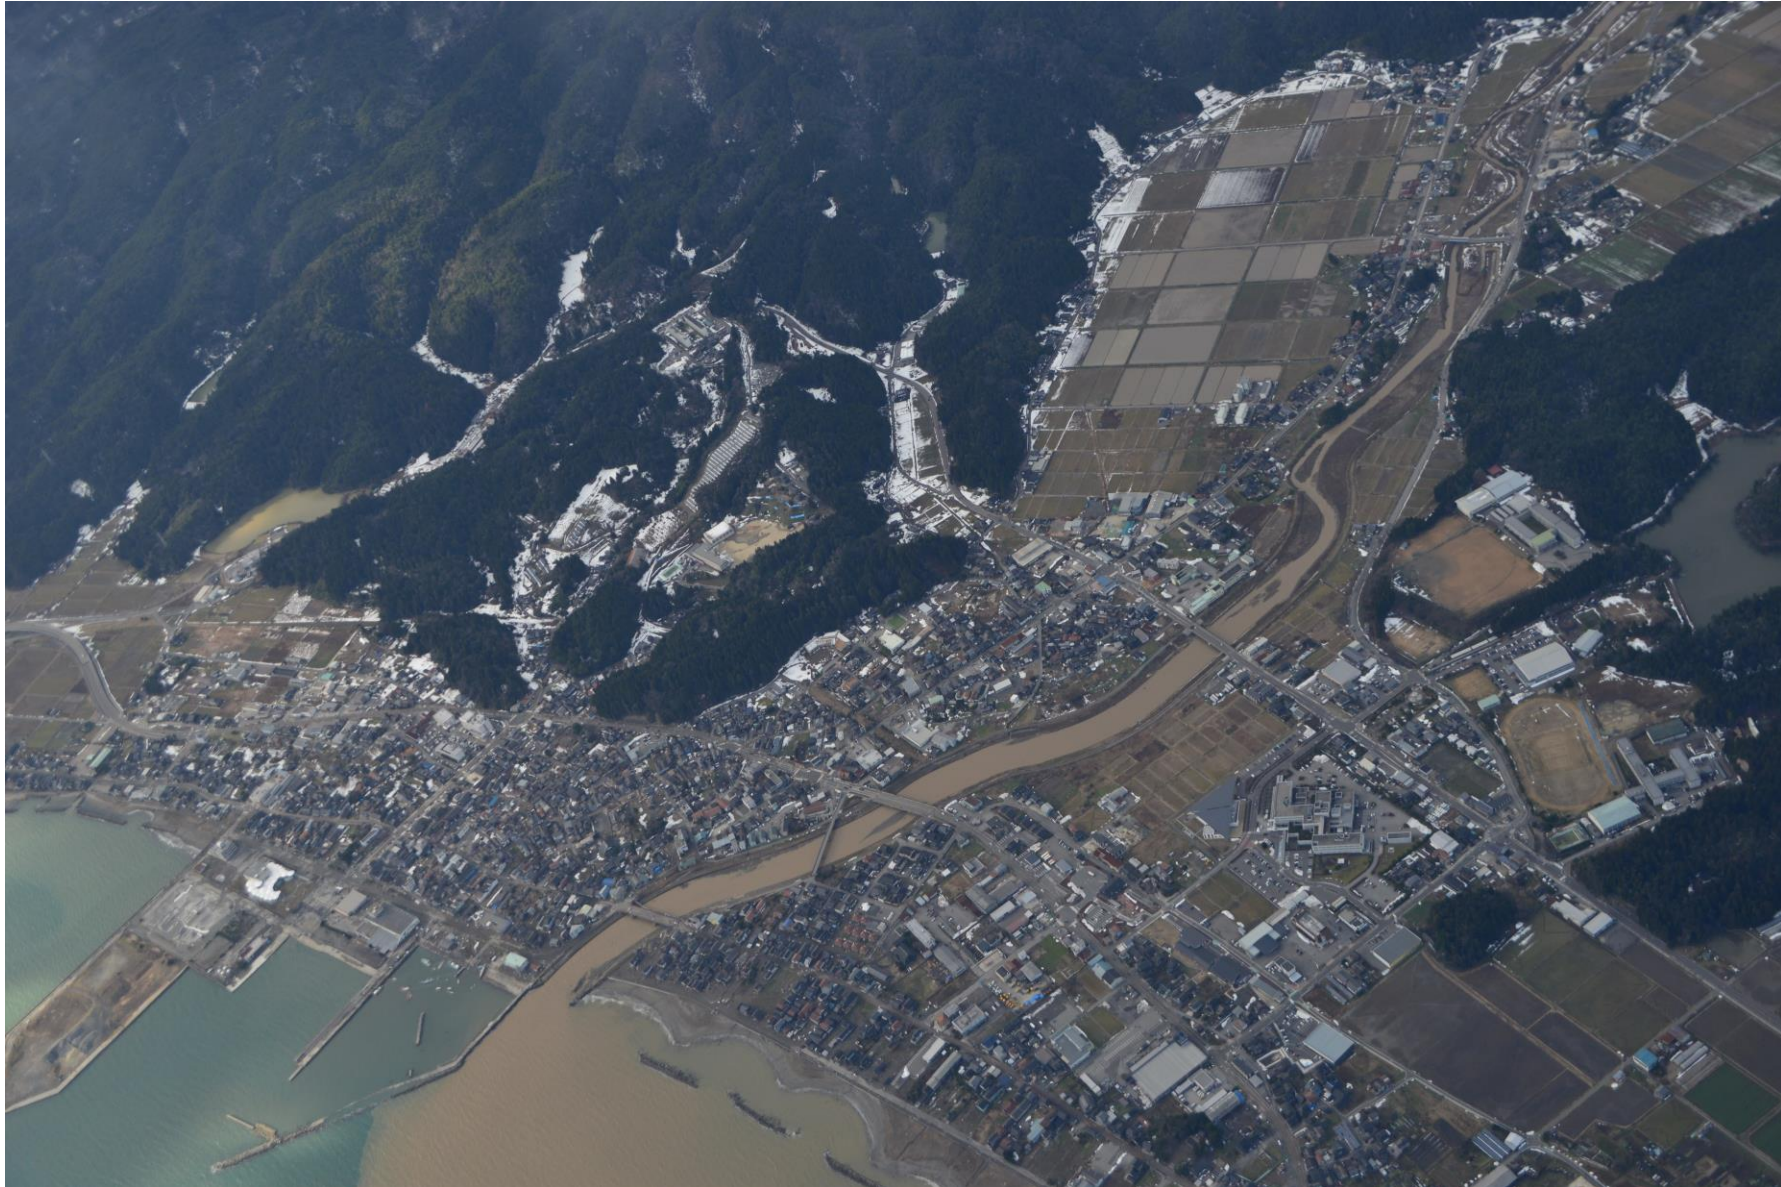
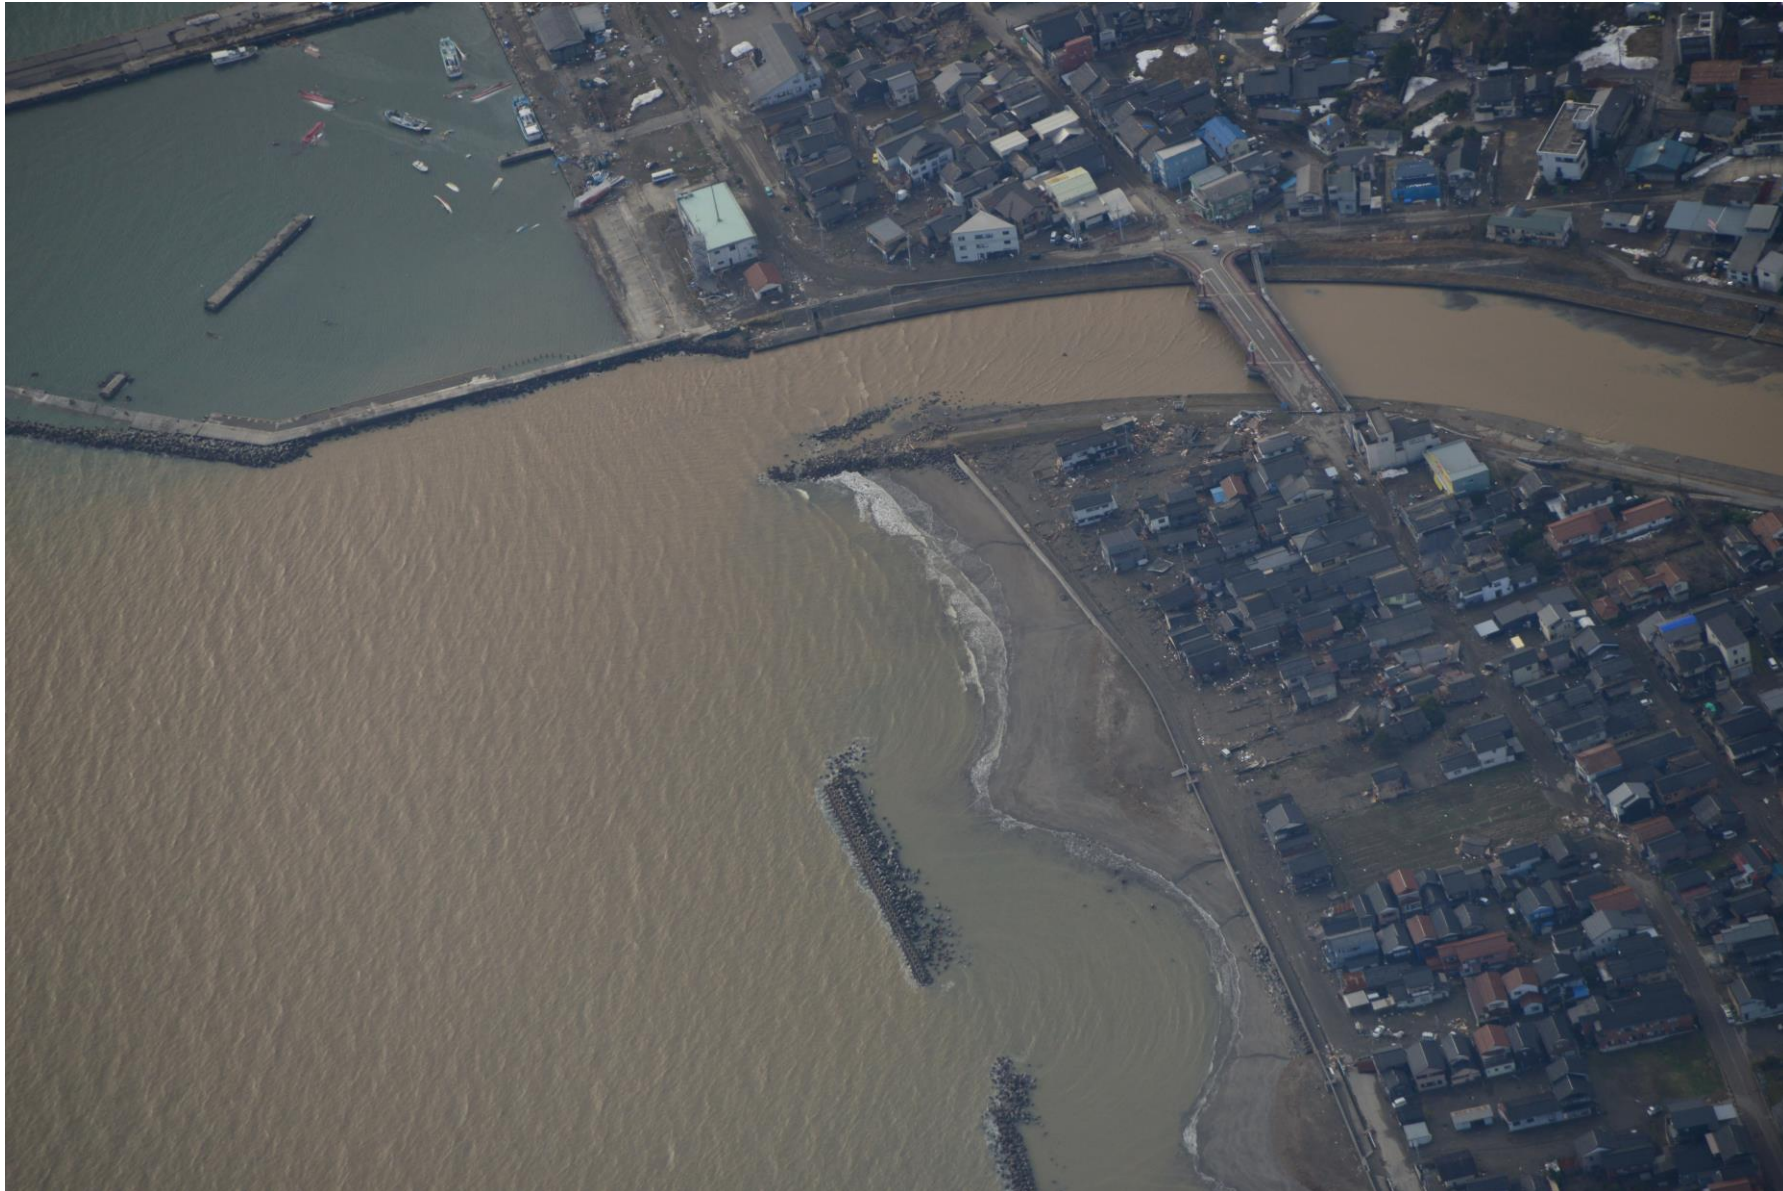
(2) 輪島市の河川沿いの沖積低地では、地震による地割れ（亀裂）や液状化が発生し、これらの地盤変状により家屋の全壊・半壊の被害が顕著に認められました。また、朝市で有名な河井町では地震被害だけでなく、大規模な地震火災が発生しておりその火災跡が確認できました。
